**PATRÓN DE FRACTURA DE ESTRUCTURAS TRILOR® CON VOLADIZOS CORTOS: EVALUACIÓN  
CON SEM**

**COLEGIO ODONTOLÓGICO  
INSTITUCIÓN UNIVERSITARIA COLEGIOS DE COLOMBIA - UNICOC  
ESPECIALIZACIÓN EN REHABILITACIÓN ORAL**

**SANTIAGO DE CALI  
24 DE JUNIO DE 2026**

**PATRÓN DE FRACTURA DE PRÓTESIS HÍBRIDA TRILOR® CON VOLADIZOS CORTOS:  
EVALUACIÓN CON SEM.**

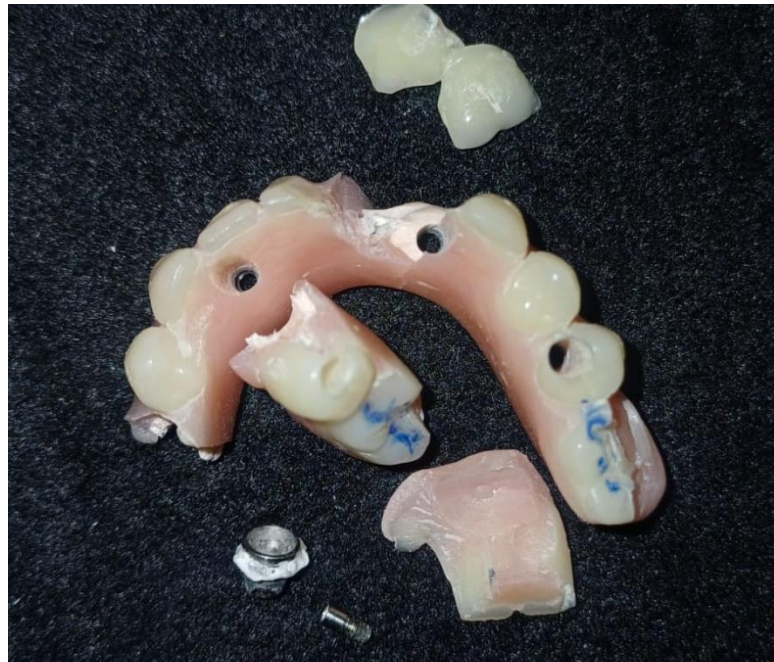
Para la prueba piloto se analizó una estructura protésica de TriLor®, la cual presentaba las fracturas del estudio anterior de Panesso y colaboradores (6), la estructura presentaba un voladizo de 10 mm. (Ver Fig 4)

*Ilustración 3 Fig 4. Estructura TriLor®, Voladizo 10mm A con revestimiento acrílico de termocurado fracturada.*

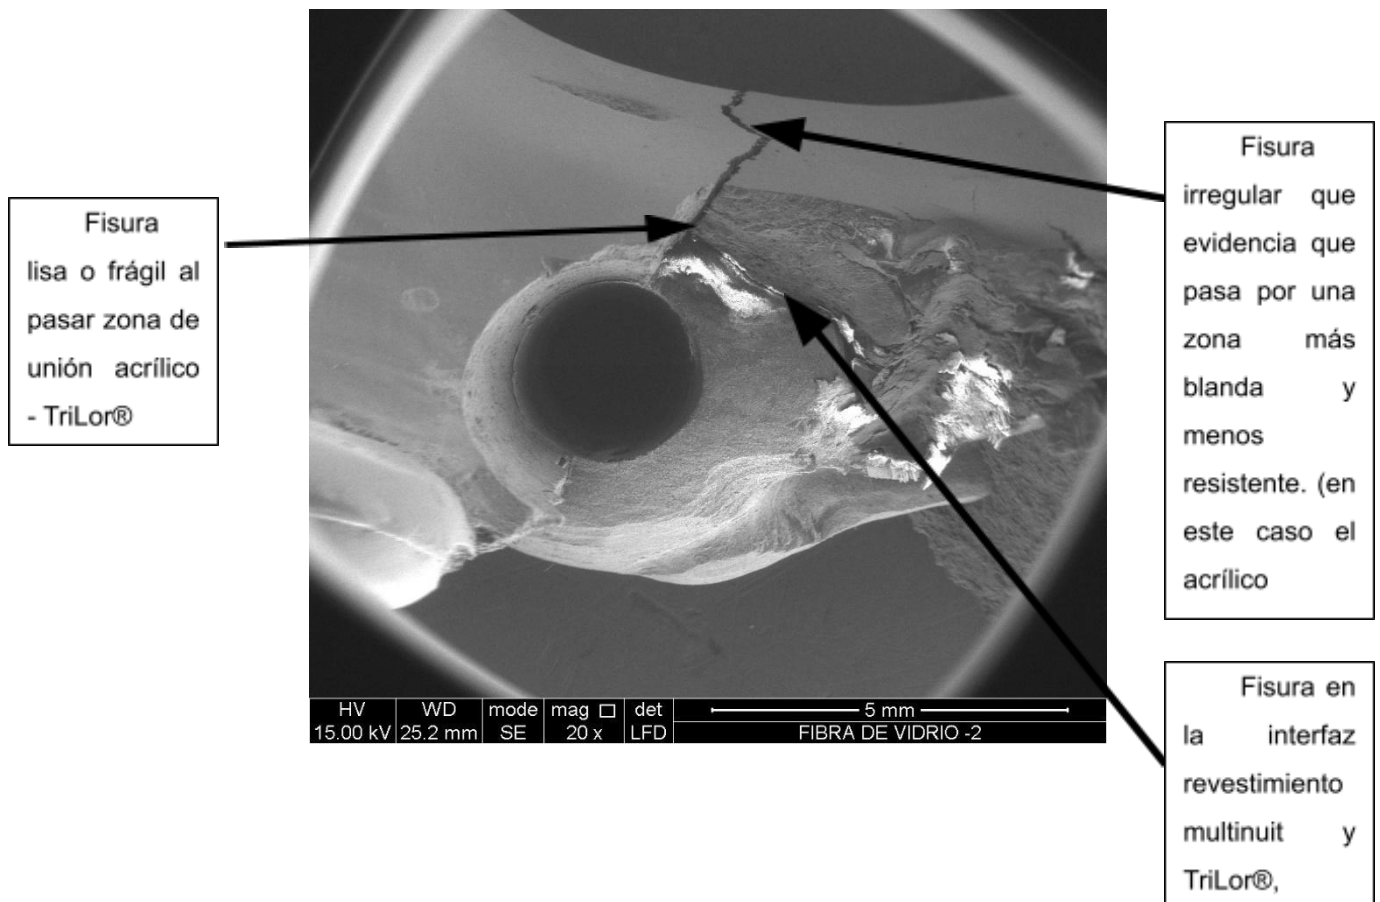
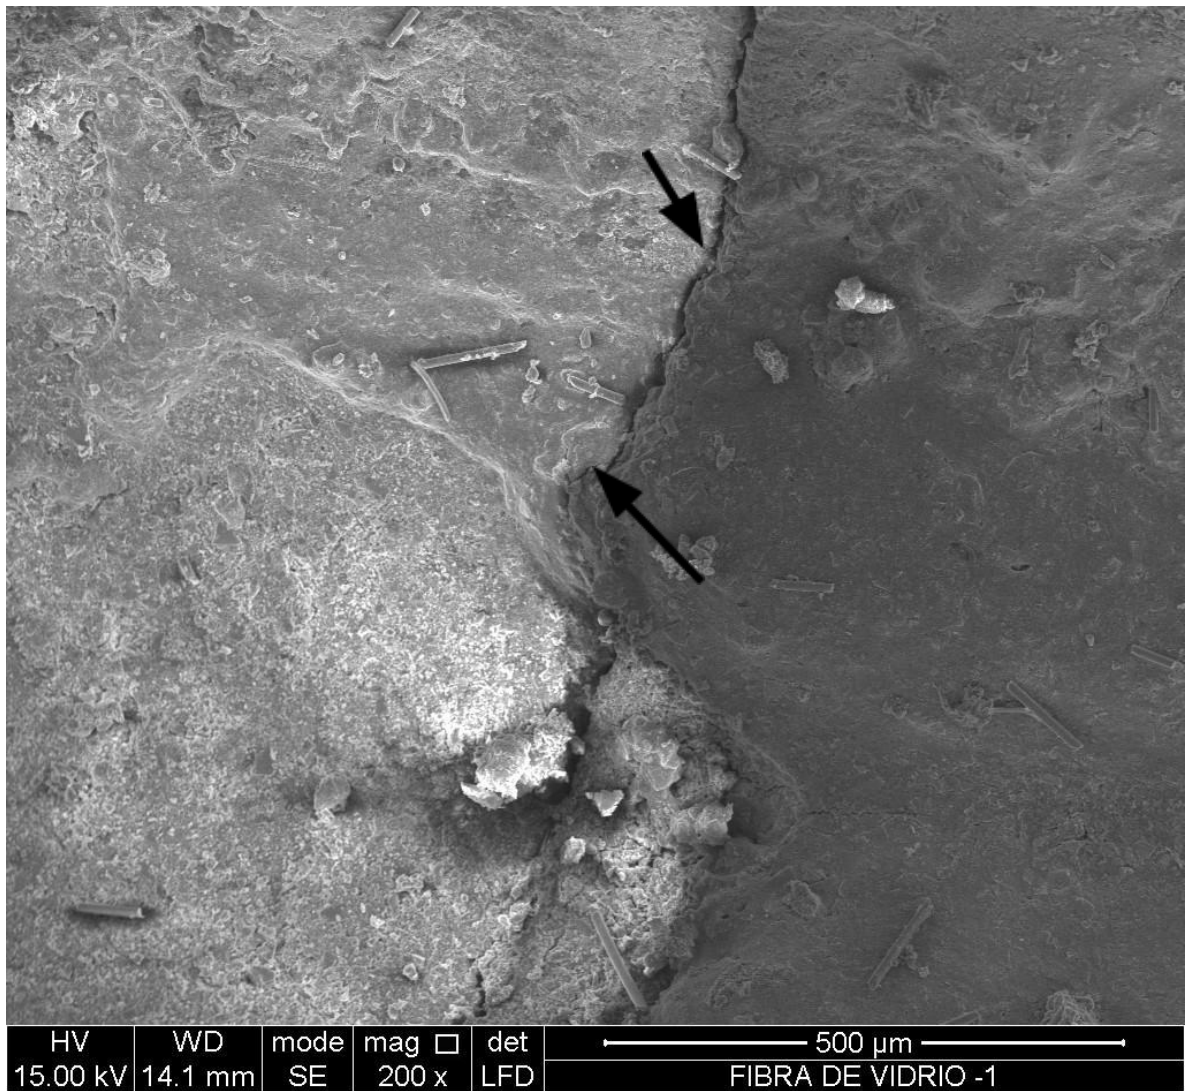
Los resultados de las imágenes bajo el microscopio de barrido se muestran tipo de fallo mixto, Se pueden apreciar las grietas de la resina acrílica del recubrimiento, además presentaron superficies irregulares tras el desprendimiento como se observa en las **(figuras 5, 6, 7, 8)** la estructura analizada corresponde a una estructura con voladizo de 10 mm

*Ilustración 5. Figura 1. Fractura en zona de multiunit a 30 aumentos.*

El Multi unit presenta una fisura interna que debilita la capacidad de soporte ante las fuerzas masticatorias.

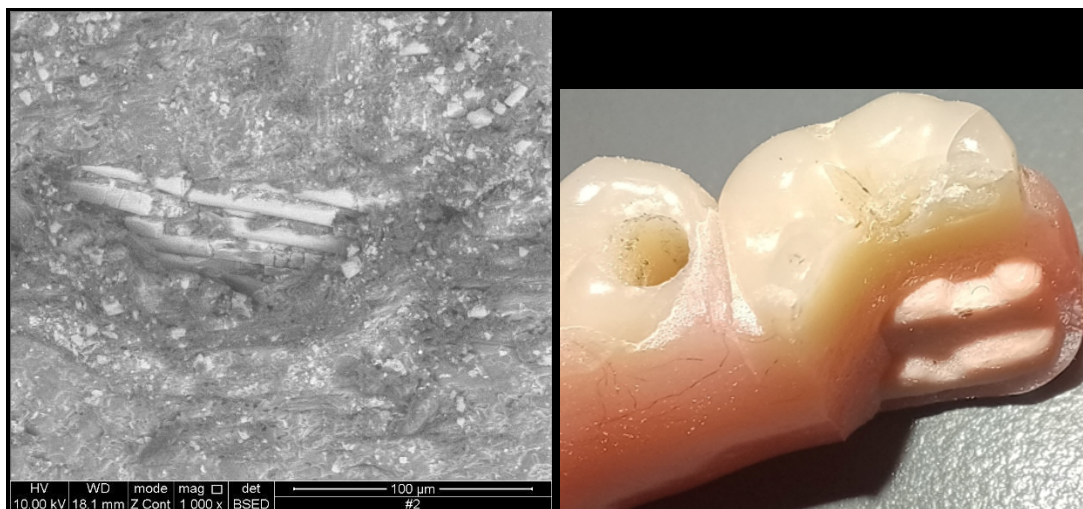
*Ilustración 10. Voladizo de 7 mm A zona izquierda, Falla adhesiva entre TRILOR y Acrílico en zona de multiunit.*

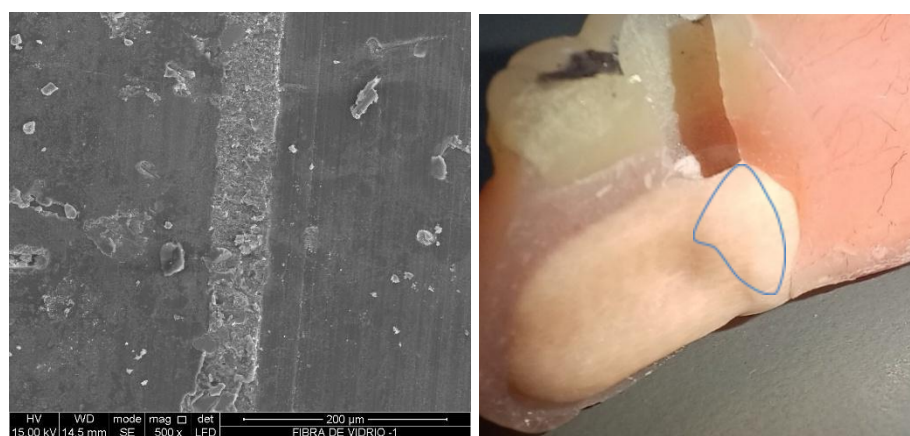
*Ilustración 11 Voladizo de 7 mm B zona izquierda, sin fallos*

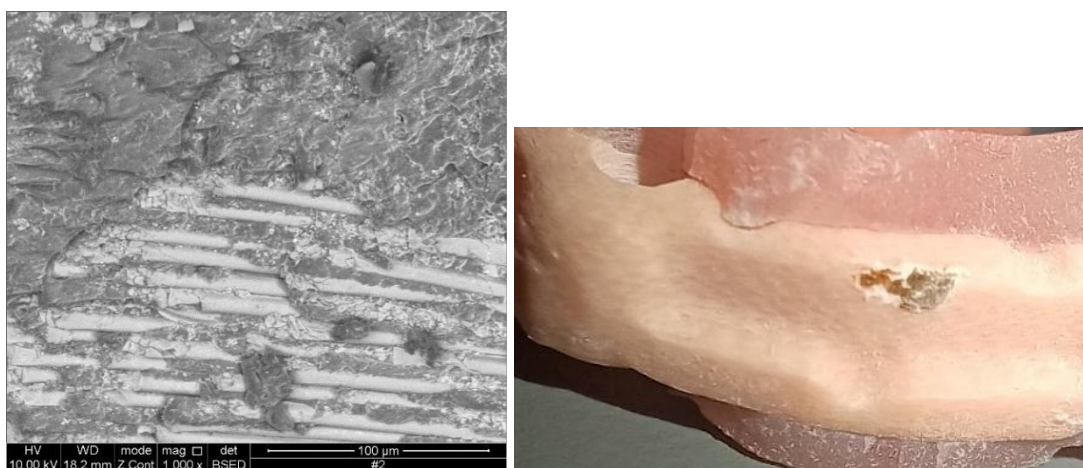
*Ilustración 12. Estructura de 10 mm B, zona central. muestra una zona de desprendimiento de material TRI-LOR en el momento de la fractura.*

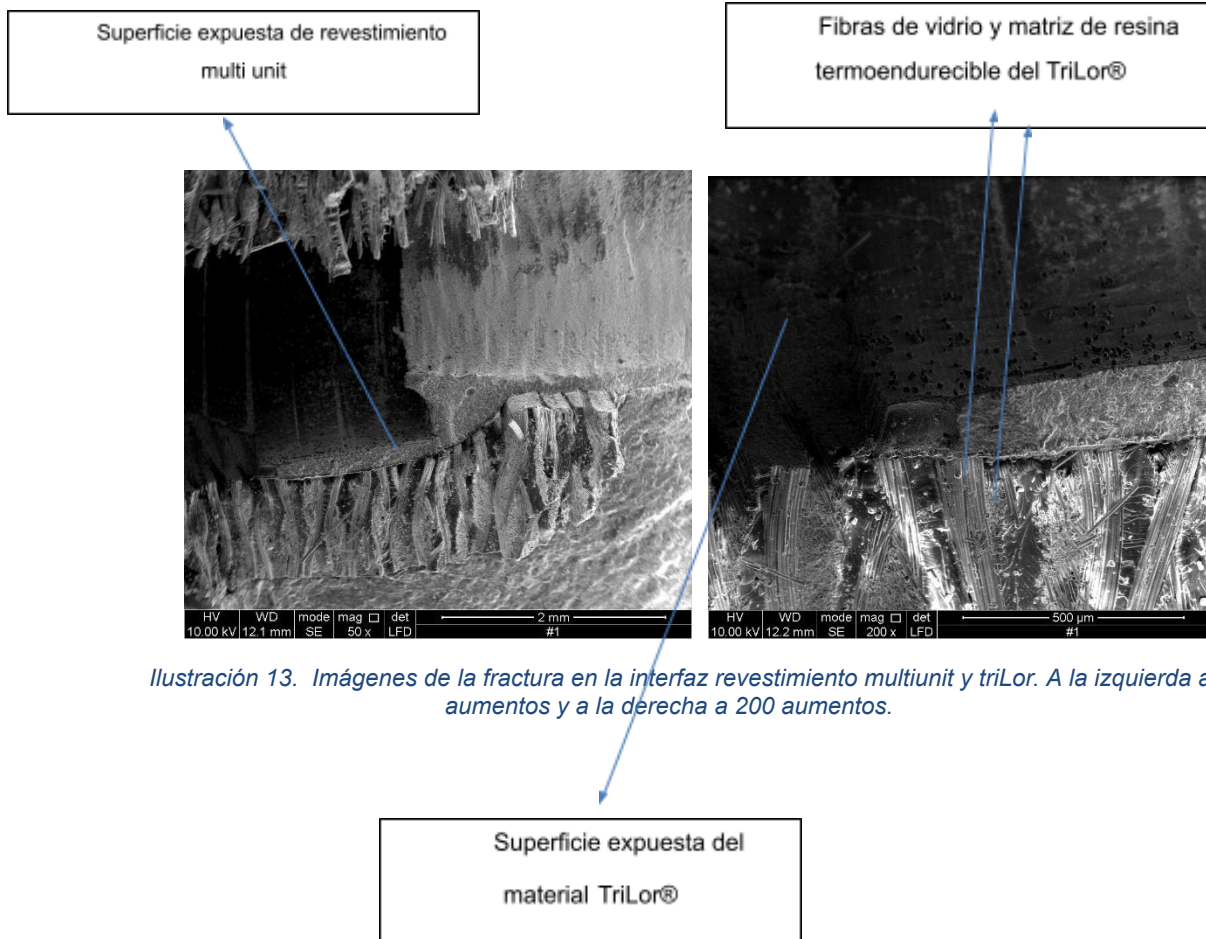
En la imagen a la izquierda a 200 aumentos, deja en evidencia una falla cohesiva del TriLor® en el sistema de unión TriLor® y acrílico, al desprender parte de resina dejando expuestas las fibras subyacentes.

*Ilustración 13. Imágenes de la fractura en la interfaz revestimiento multiunit y triLor. A la izquierda a 45 aumentos y a la derecha a 200 aumentos.*

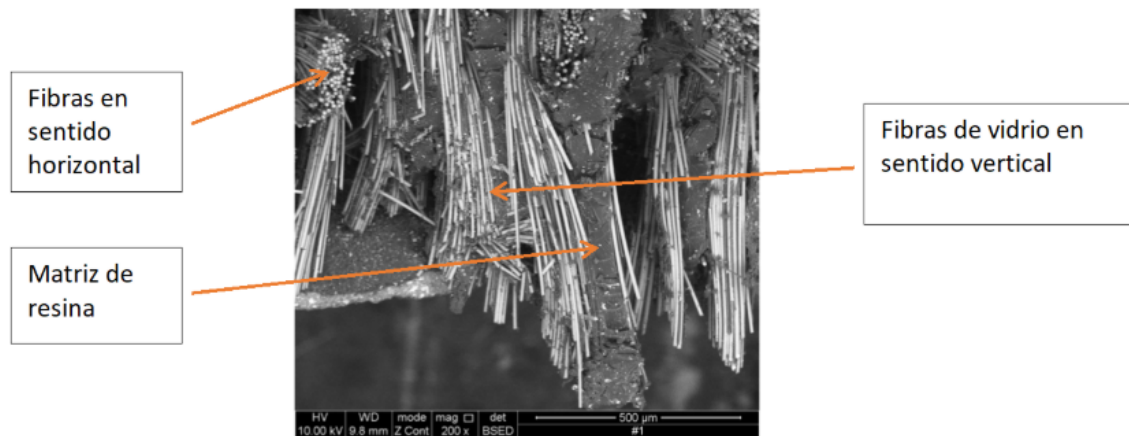
*Ilustración 14. Material TriLor Fracturado a 200 aumentos.*

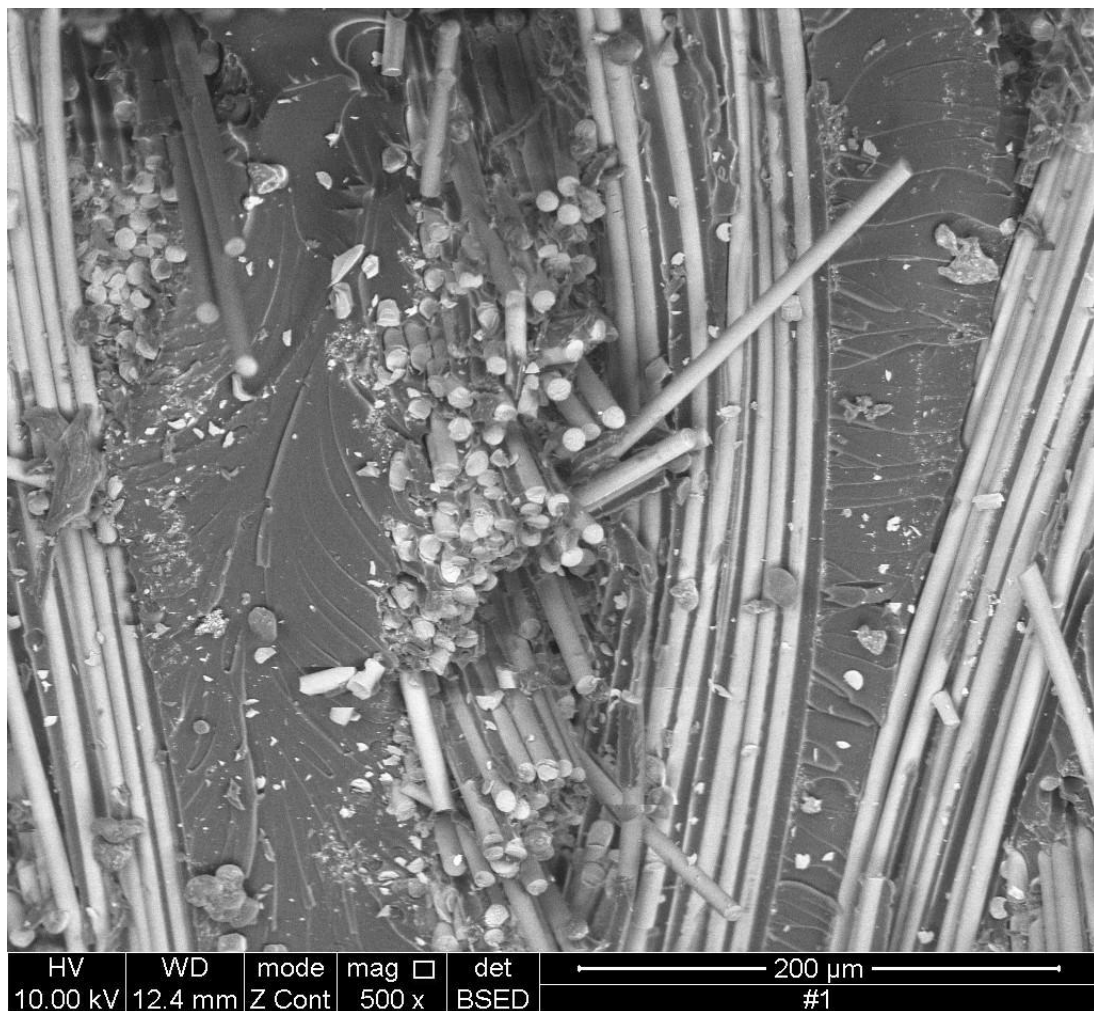
*Ilustración 15. Falla adhesiva al interior del material compuesto TriLor® (entre fibras y resina) a 500 aumentos*

Al analizar a 500 aumentos (figura 15) se aprecia con mayor detalle cómo se produjo la falla del material TriLor®. Las fibras en sentido vertical de esta imagen no han fracturado; en tanto que las fibras en sentido horizontal (hacia el observador) presentan rotura en diferentes longitudes. Este fenómeno permite inferir que algunas de las fibras expuestas a las mayores cargas aplicadas hasta la falla, no se encuentran lo suficientemente adheridas a la matriz, lo que genera que se desprendan de ésta. Lo ideal es que en su mayoría fallen de manera uniforme a nivel de la superficie de fractura. Esta forma de fractura entre las fibras de vidrio y la matriz de resina es también falla adhesiva al interior del material TriLor®. Los resultados muestran que los voladizos de 10 mm presentaron una fractura mixta y complicada, mientras que los voladizos de 7 mm no presentaron un fallo tan determinante como las de 10 mm, el voladizo de 7 mm B no presento fallos.

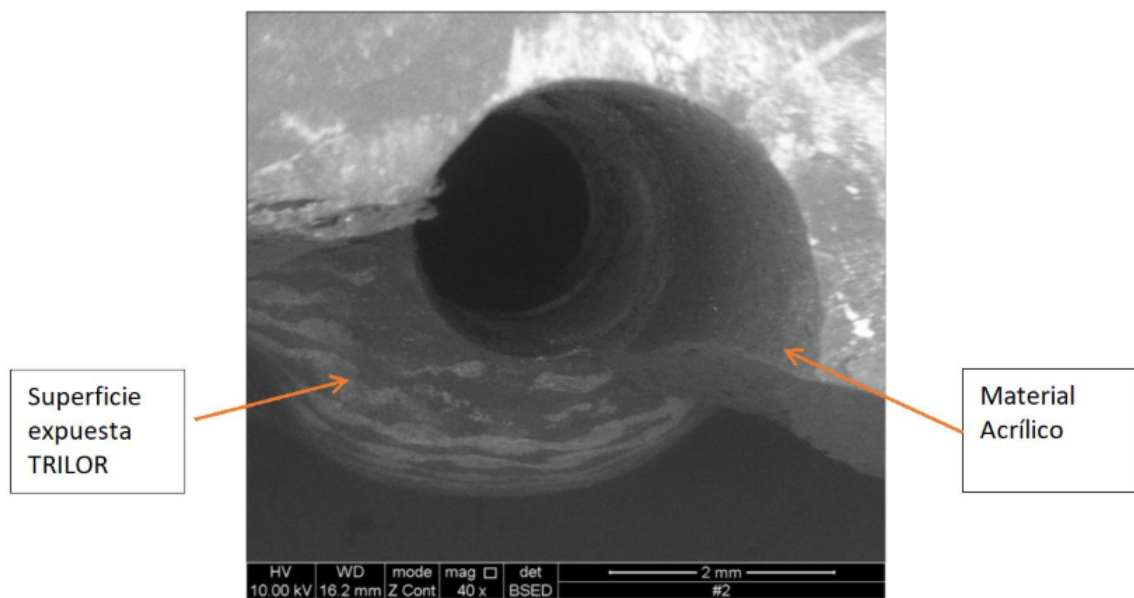
*Ilustración 16. Zona Multiunit fracturada a 40 aumentos.*

A pesar de que en su mayoría la falla entre acrílico y TriLor® es adhesiva, se presentan algunas pequeñas zonas donde se produjo falla cohesiva en el sistema

general por desprendimiento de material de resina del TriLor® dejando expuestas las fibras en su interior, como se evidencia en la figura 16.

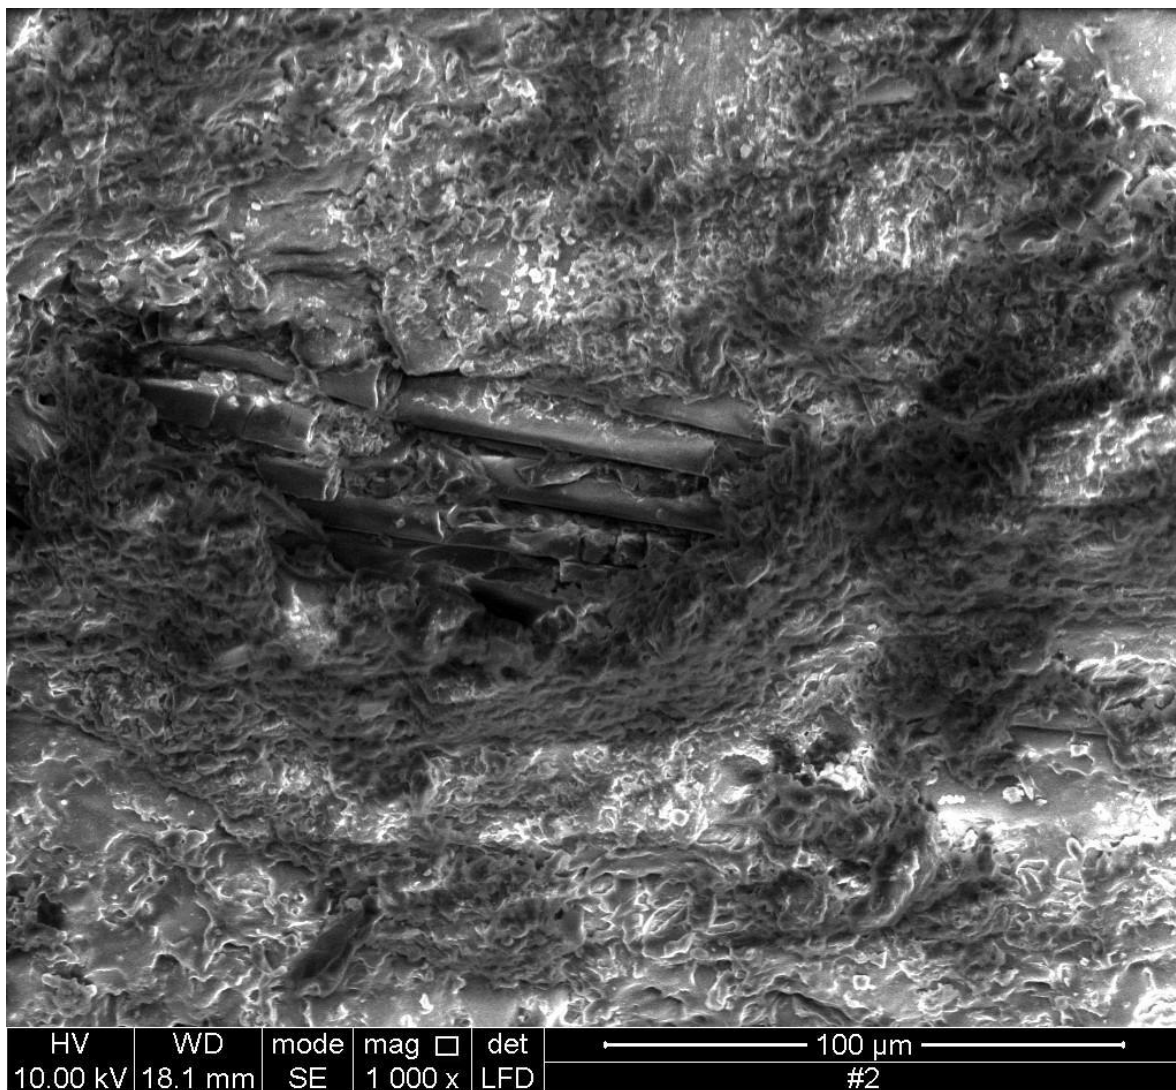
*Ilustración 17. Superficie de falla cohesiva de TriLor® en la zona de fractura, debido a la pérdida de resina. 1000 aumentos.*

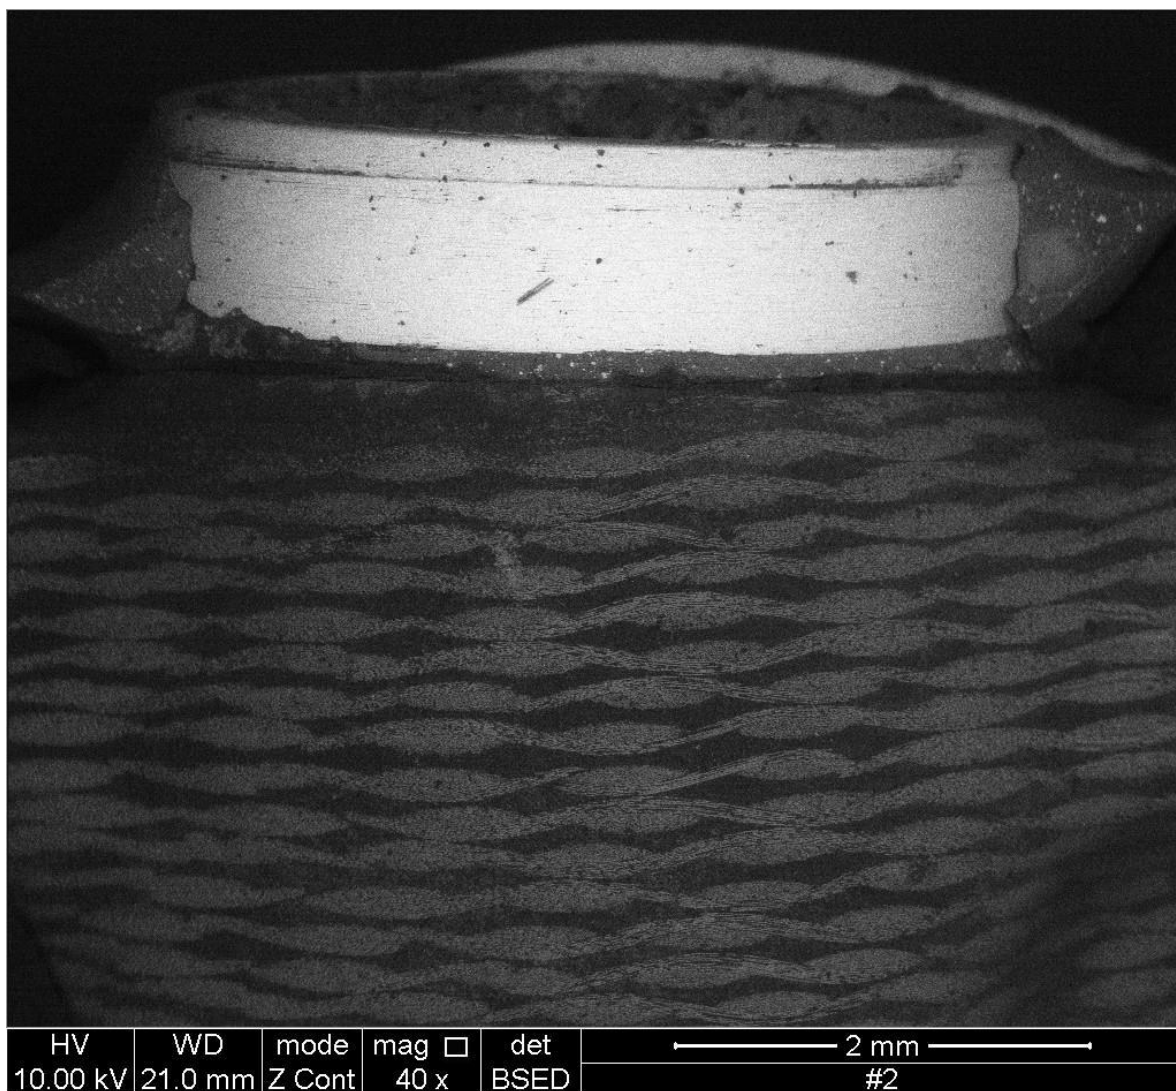
*Ilustración 18. Superficie de TriLor® totalmente expuesta en la zona de fractura de multiunit a 40 aumentos.*

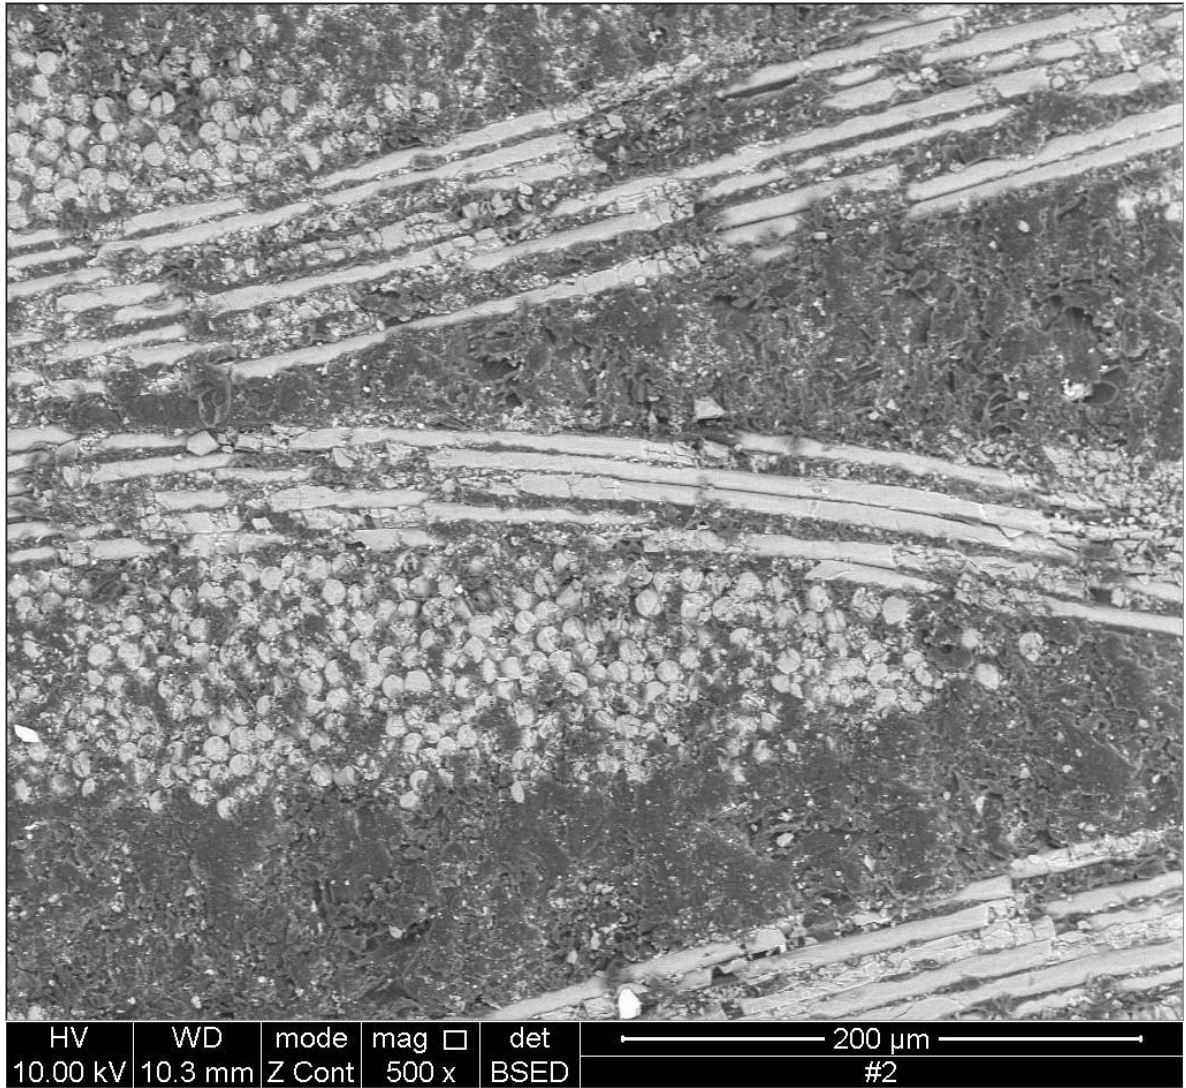
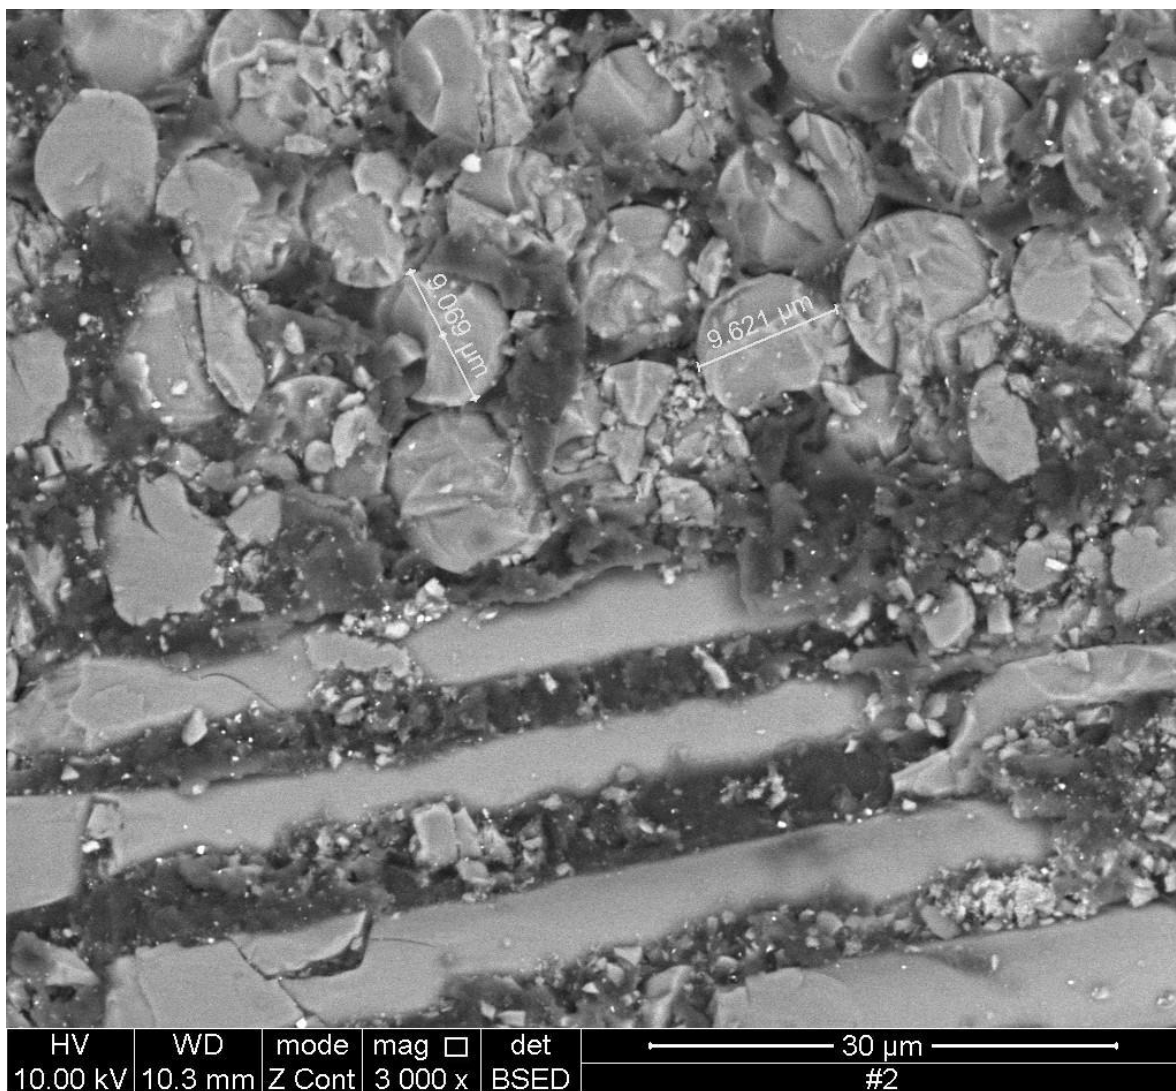
*Ilustración 19. A y B, Superficie de fractura adhesiva del sistema TriLor® y acrílico. Es la superficie expuesta de TriLor®, A) Disposición de fibras a 500 aumentos. B) Fibras fracturadas en forma perpendicular a su longitud a 3000 aumentos.*

En las imágenes de la figura 19, se analizan a 500 y 3000 aumentos las fibras de vidrio sobre la superficie expuesta del TriLor®. Esta falla adhesiva entre éste y el Acrílico

Evidencia claramente cómo las fibras de vidrio en sentido paralelo a la superficie no sufren rotura, mientras que aquellas fibras que vienen de frente desde el interior han fracturado a ras de la superficie de la matriz, sin sobresalir de

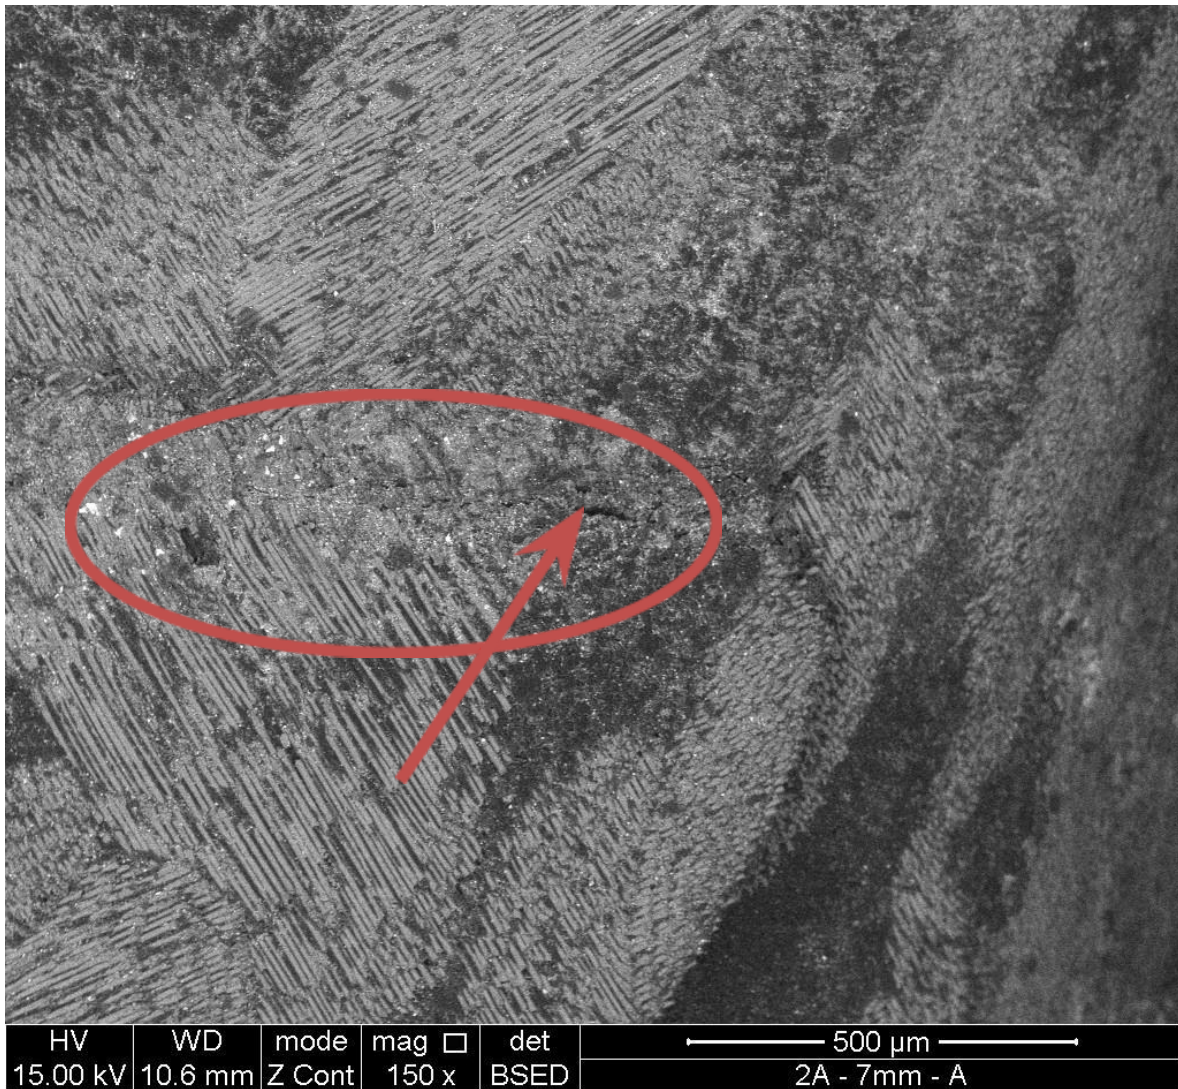
*Ilustración 20. Falla cohesiva en el material.*

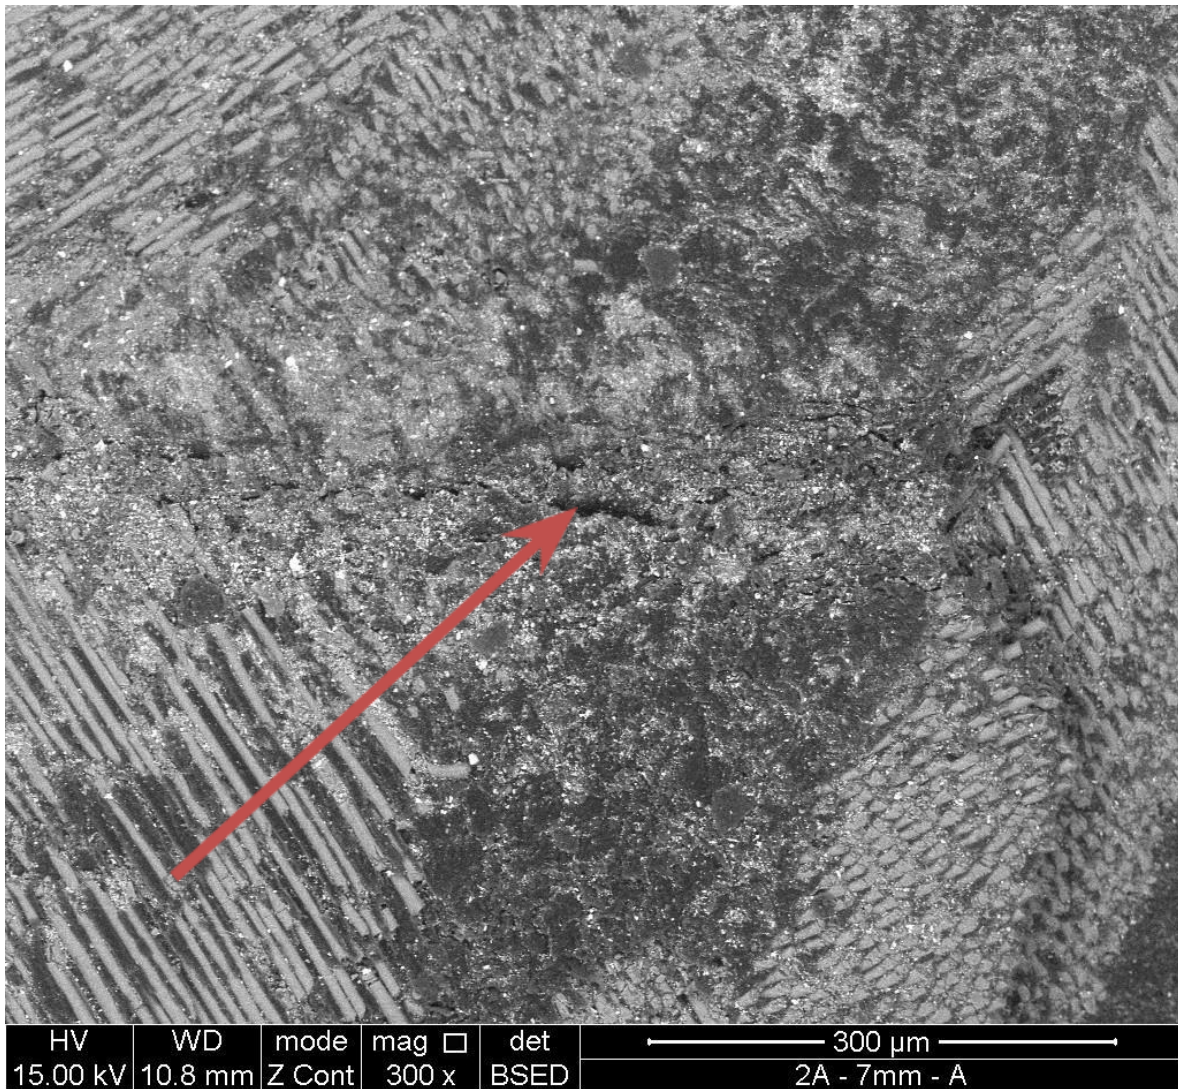
*Ilustración 21. 2A 7mm Falla cohesiva*

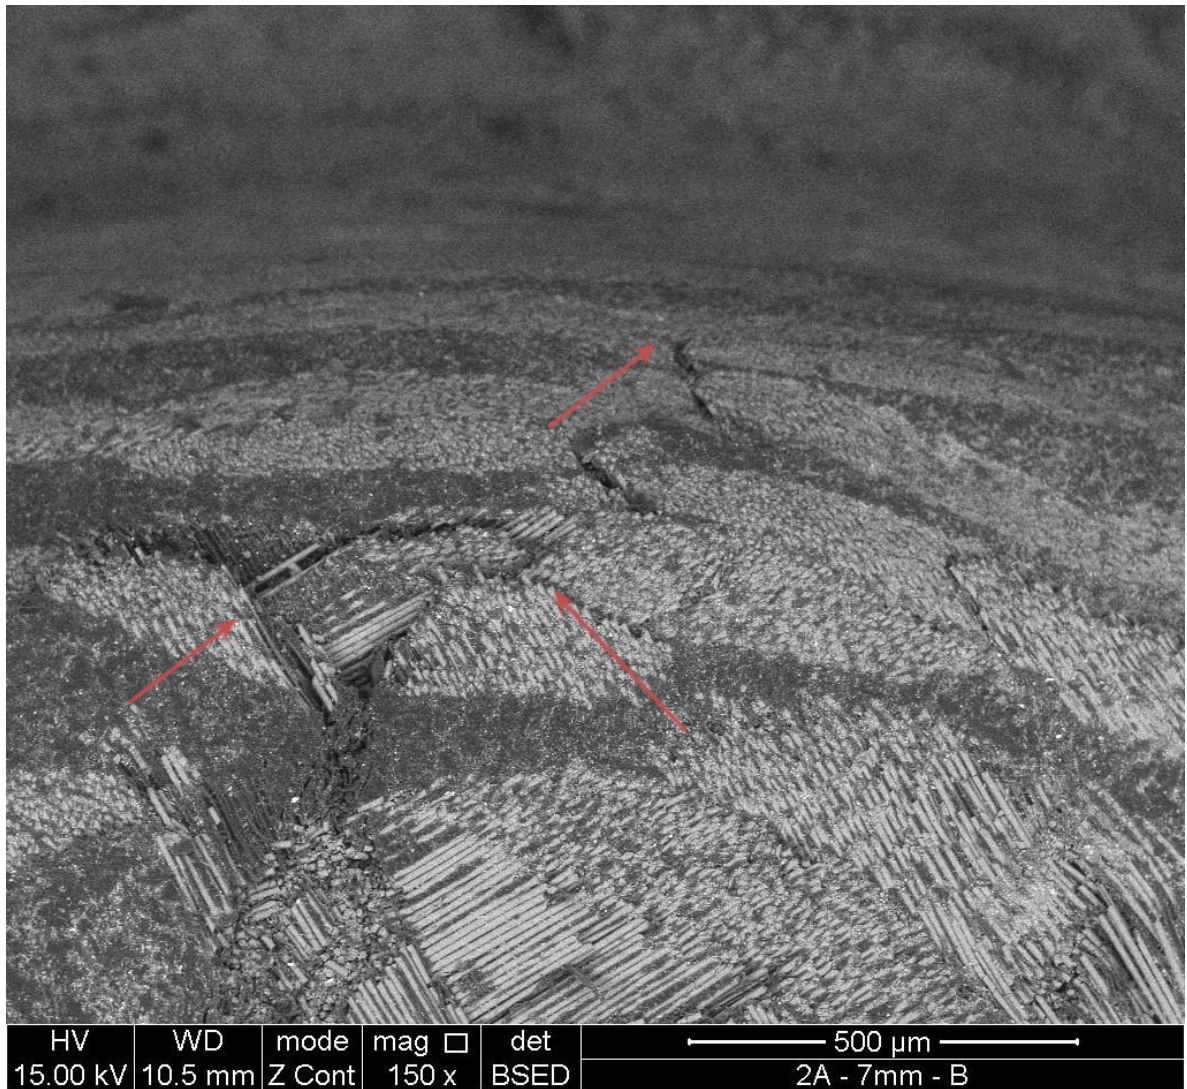
*Ilustración 22. 2A 7mm Falla cohesiva, se observan grietas en la superficie.*

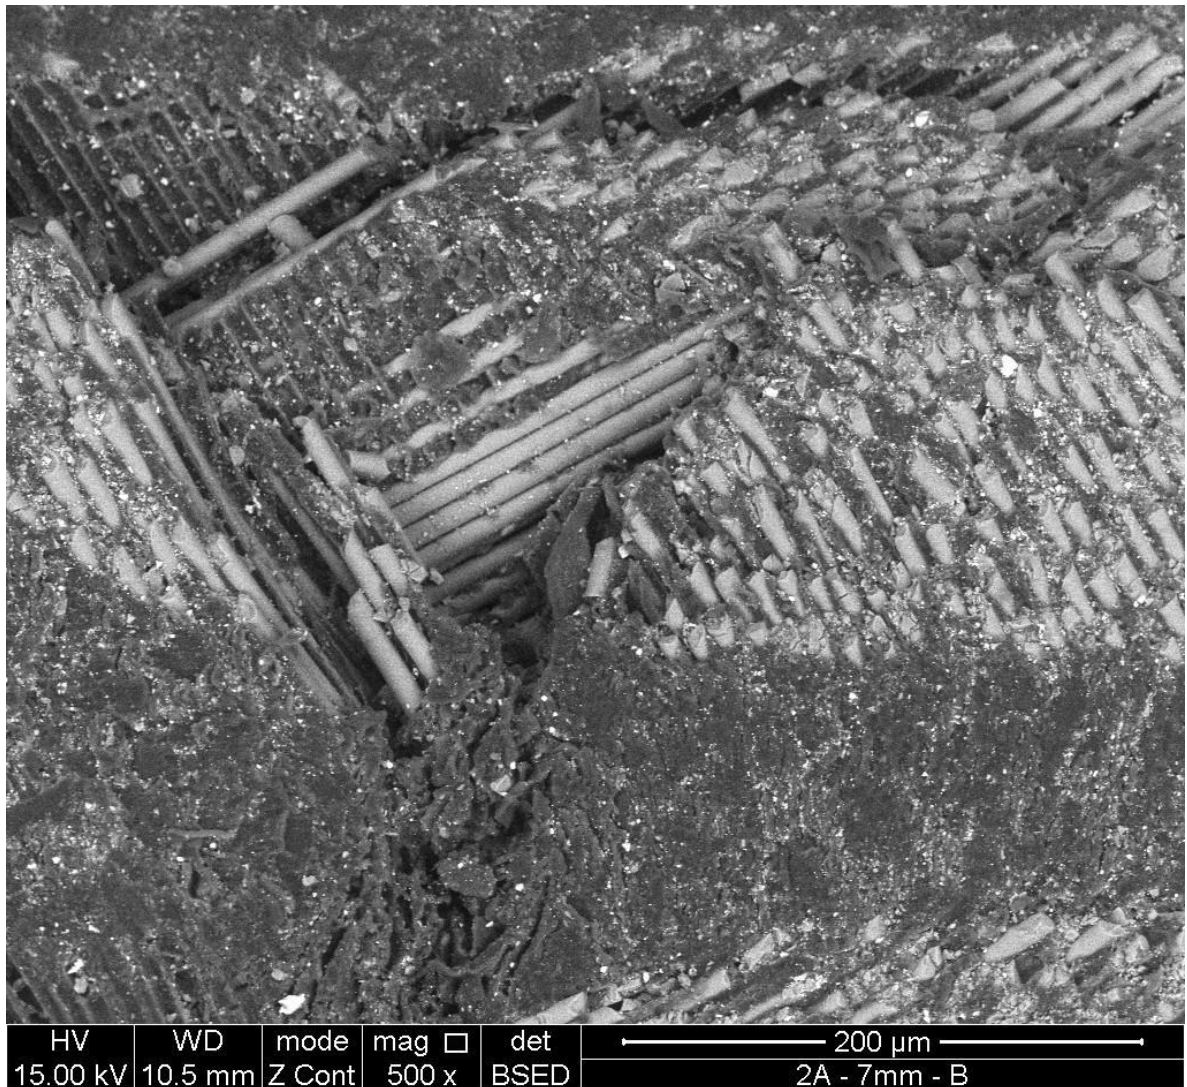
*Ilustración 23. 2ª 7mm, Falla cohesivo, se observan fibras entrelazadas.*

En general se observa una falta de uniformidad de la mezcla resina y fibras, dando lugar a marchas en la aplicación de esfuerzos.

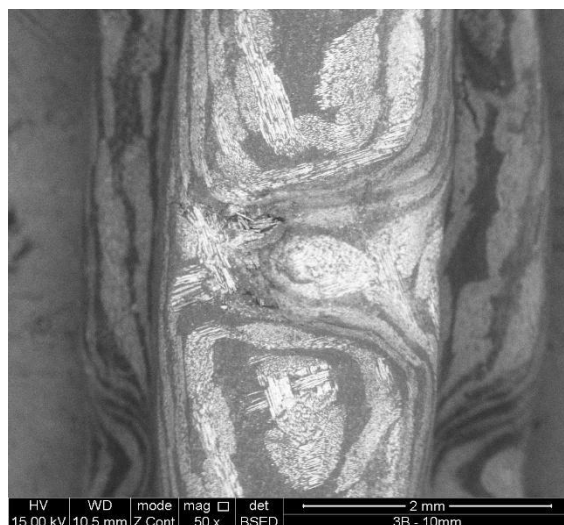
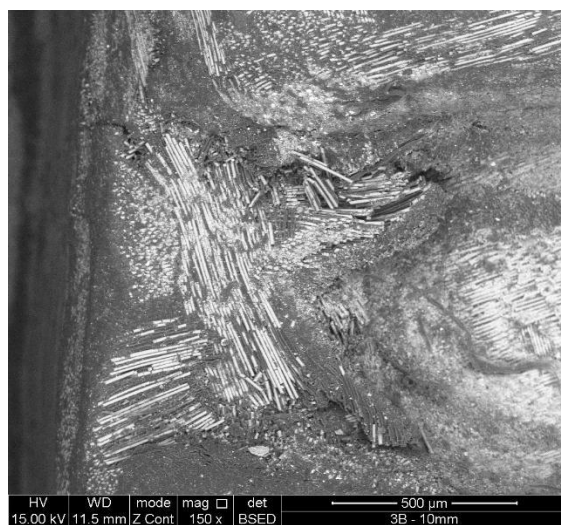
*Ilustración 24. 3B 10 mm cohesiva*

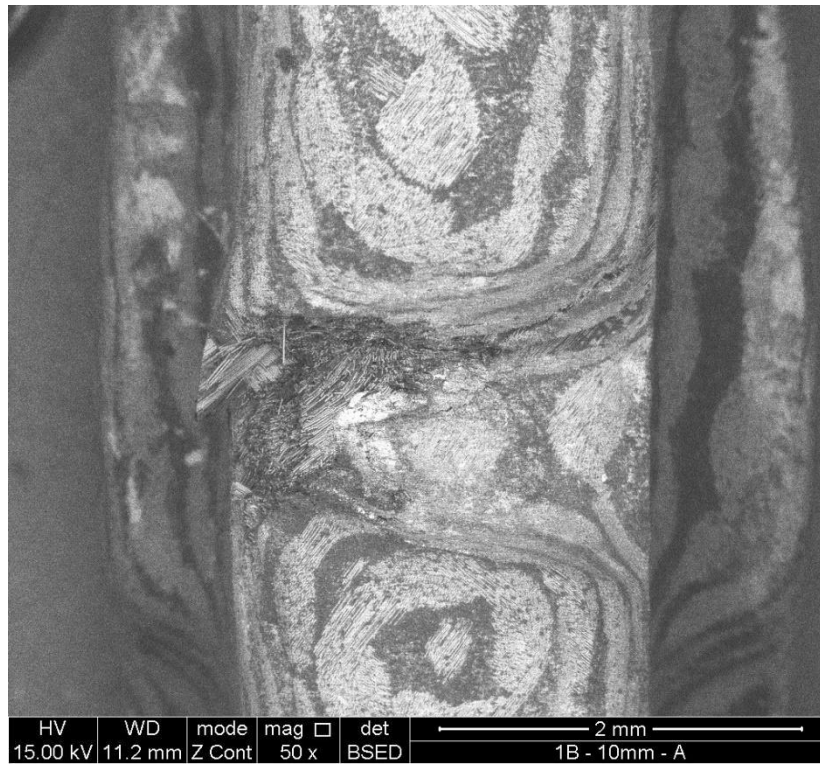
*Ilustración 25. 1B 10 mm, cohesivo*
