## **PATRÓN DE FRACTURA DE ESTRUCTURAS TRILOR® CON VOLADIZOS CORTOS: EVALUACIÓN CON SEM**

**COLEGIO ODONTOLÓGICO  
INSTITUCIÓN UNIVERSITARIA COLEGIOS DE COLOMBIA - UNICOC  
REHABILITACIÓN ORAL  
SANTIAGO DE CALI  
24 DE JUNIO DE 2026**

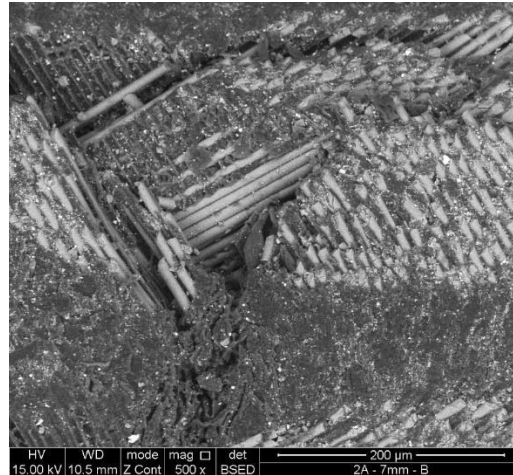
A pesar de que en su mayoría la falla entre acrílico y TriLor® es adhesiva, se presentan algunas pequeñas zonas donde se produjo falla cohesiva en el sistema general por desprendimiento de material de resina del TriLor® dejando expuestas las fibras en su interior en la estructura 10 mm A de la prueba piloto en el centro de la estructura, como se evidencia en la imagen 9. Se observó que la zona crítica donde ocurre la fractura es la zona de multiunit.

*Imagen 5. Fractura en zona multiunit a 20 aumentos*

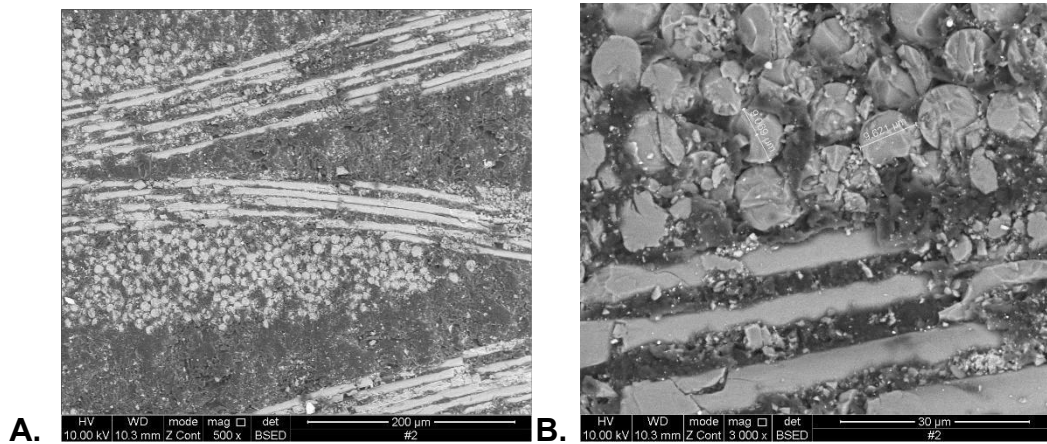
Imagen 6. 2ª 7mm, Falla cohesivo, se observan fibras entrelazadas

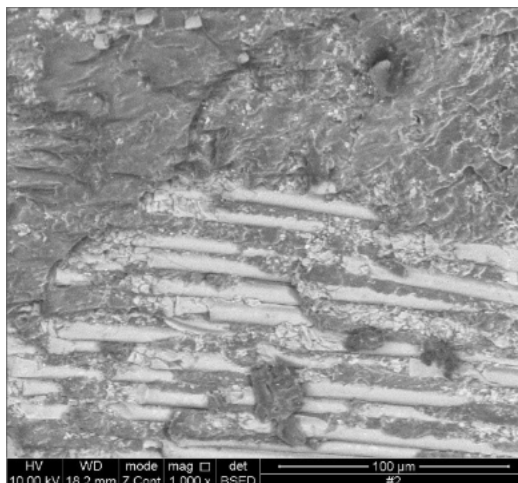
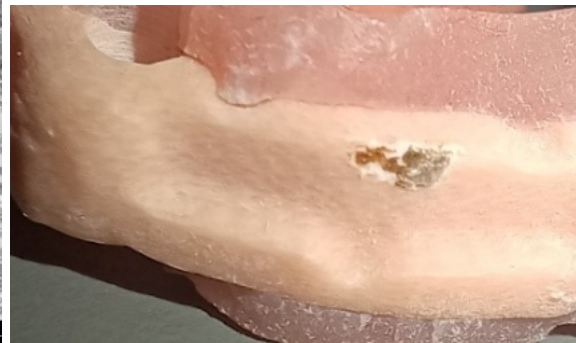
En la imagen 7, se analizaron a 500 y 3000 aumentos las fibras de vidrio sobre la superficie expuesta del TriLor®. Se confirma una falla de tipo adhesivo entre el polímero y el acrílico, evidenciada por la ausencia de restos de resina sobre la trama de fibra. A mayor aumento (3000x), se observa que las fibras conservan su morfología original sin rastros de unión química efectiva, lo que sugiere que la fractura ocurrió limpiamente en la interfaz de ambos materiales. Durante el análisis microscópico, se utilizó la herramienta de medición digital integrada en el software del microscopio electrónico (SEM) para caracterizar la morfología de las fibras. Se determinó que el diámetro de estas oscila entre los 9 y 10 micrómetros, lo cual permitió confirmar la homogeneidad del material TriLor® y validar que la escala de observación era la adecuada para identificar los puntos de inicio de la fractura.

**B.** Imagen 7. A y B, Superficie de fractura adhesiva del sistema Trilor y acrílico. Es la superficie expuesta de Trilor. A) Disposición de fibras a 500 aumentos. B) Fibras fracturadas en forma perpendicular a su longitud a 3000 aumentos.

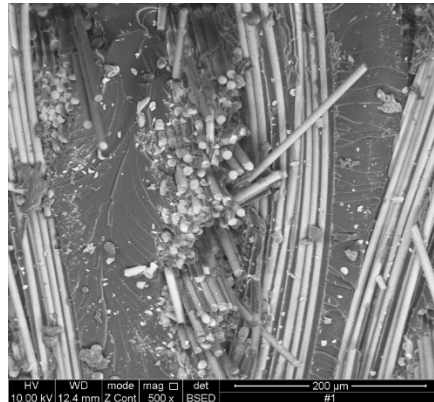
*Imagen 8. Estructura de 10 mm B, zona central. muestra una zona de desprendimiento de material Trilor® en el momento de la fractura.*

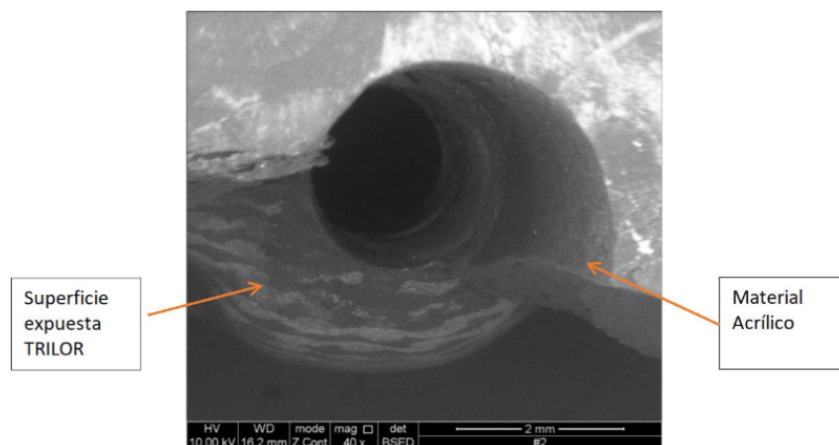
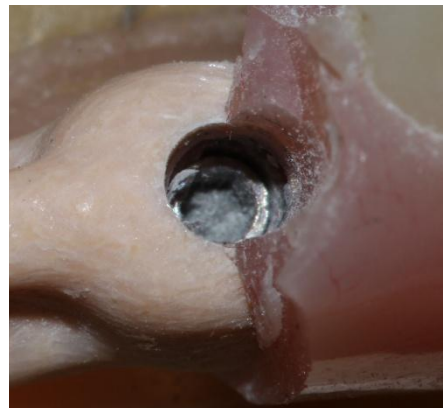
Al analizar a 500 aumentos (imagen 9) se aprecia con mayor detalle cómo se produjo la falla del material TriLor®. Las fibras en sentido vertical de esta imagen no han fracturado; en tanto que las fibras en sentido horizontal (hacia el observador) presentan rotura en diferentes longitudes. Este fenómeno permite inferir que algunas de las fibras expuestas a las mayores cargas aplicadas hasta la falla, no se encuentran lo suficientemente adheridas a la matriz, lo que genera que se desprendan de ésta. Lo ideal es que en su mayoría fallen de manera uniforme a nivel de la superficie de fractura. Esta forma de fractura entre las fibras de vidrio y la matriz de resina es también falla adhesiva al interior del material TriLor®. Los resultados muestran que los voladizos de 10 mm presentaron una fractura complicada, mientras que los voladizos de 7 mm no presentaron un fallo tan determinante como las de 10 mm, el voladizo de 7 mm B no presentó fallos. Ver *tabla 11 y 12*.

*Imagen 9. Falla adhesiva al interior del material compuesto Trilor® (entre fibras y resina) a 500 aumentos*

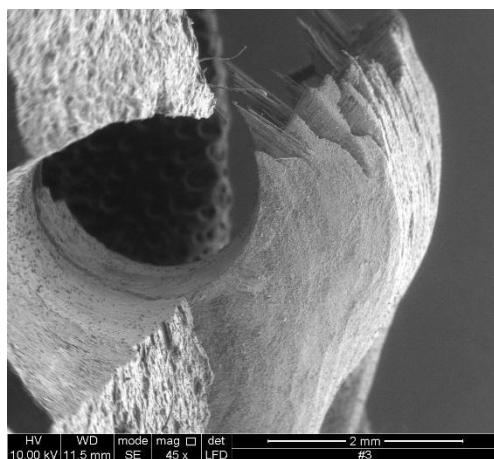
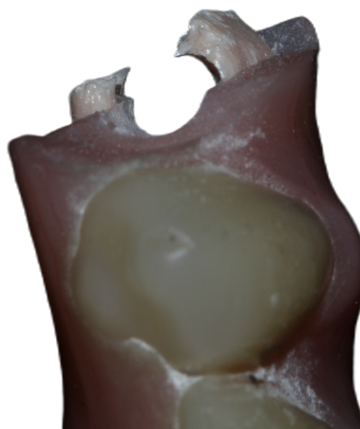
*Imagen 10. Zona Multiunit fracturada a 40 aumentos.*

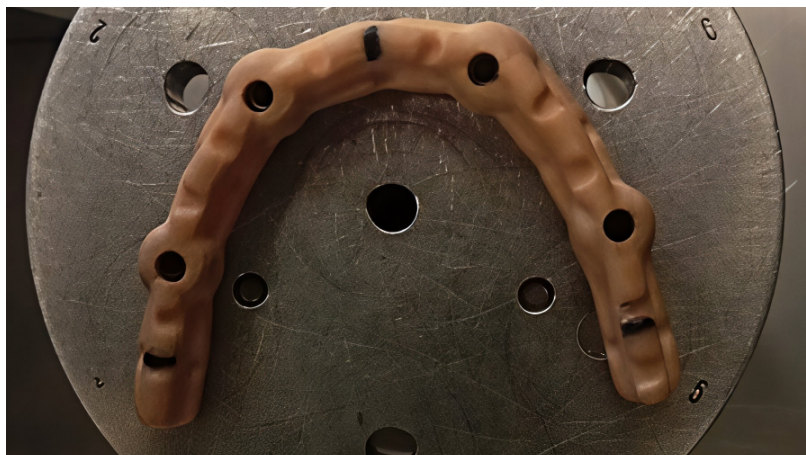
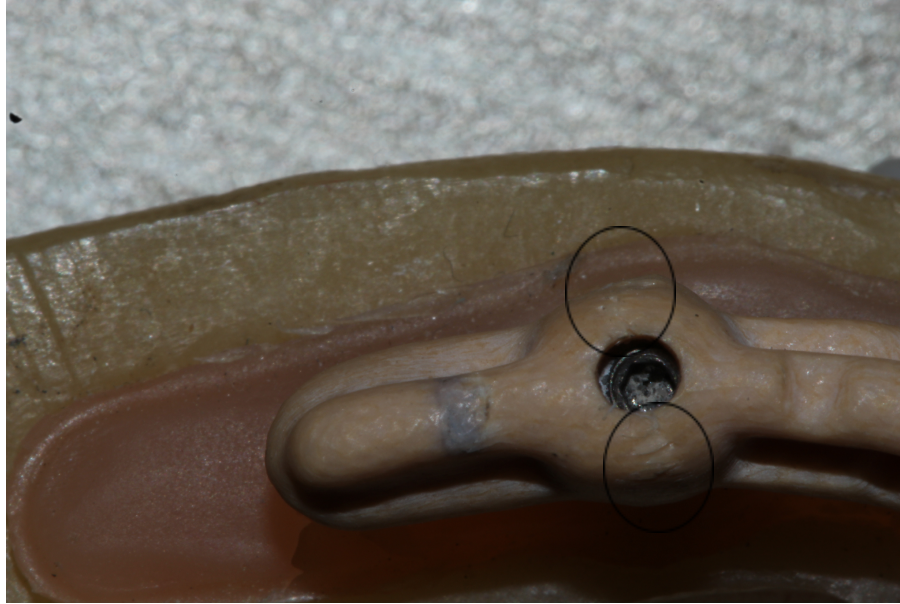
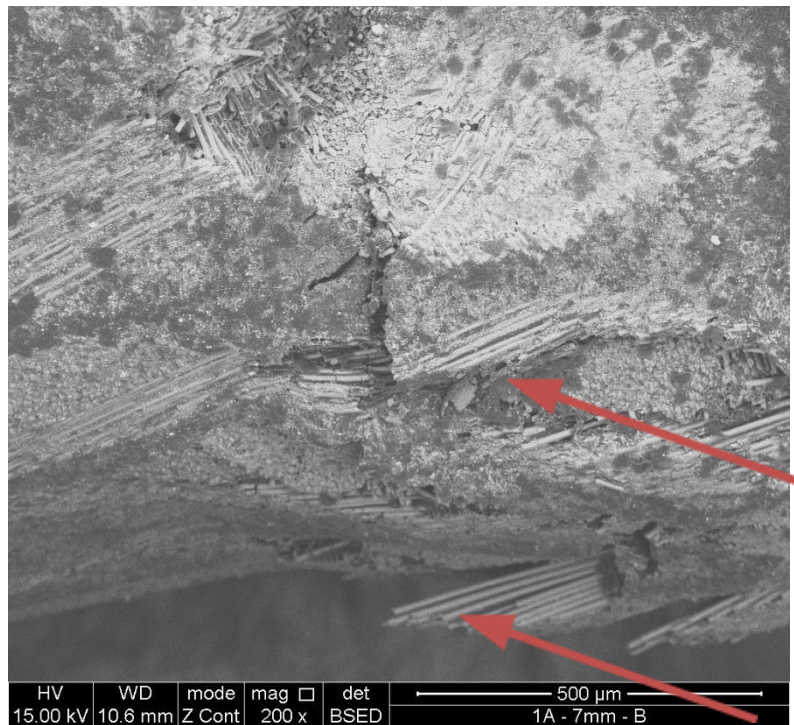
*Ilustración 11. Falla cohesiva, se observa fractura complicada con exposición de fibras en zona de multiunit*

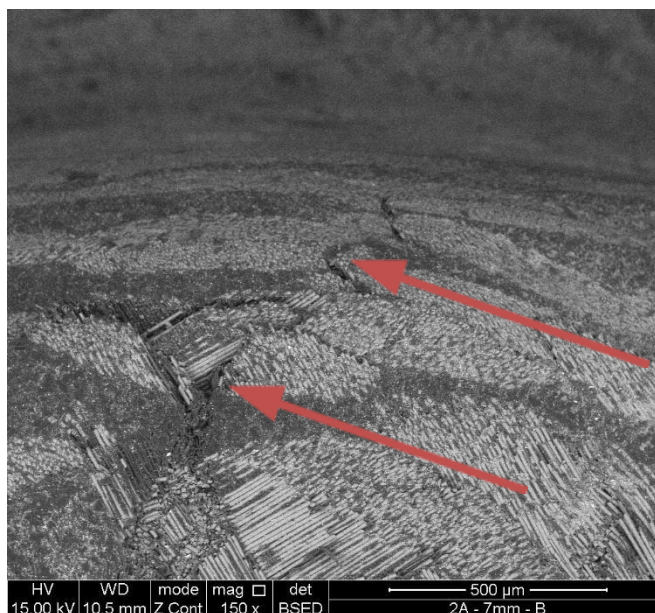
*Ilustración 12. Falla adhesiva, se observa exposición de las fibras.*
