# **PATRÓN DE FRACTURA DE ESTRUCTURAS TRILO® CON VOLADIZOS CORTOS: EVALUACIÓN CON MICROSCOPIA ELECTRÓNICA DE BARRIDO**

**Institución Universitaria**  
**Colegios de Colombia – UNICOC**  
**Programa Académico: Rehabilitación Oral**

**Daniela Vanessa Rodriguez De Arco**  
**Juan José Martínez Betancourt**  
Especialización en Rehabilitación Oral

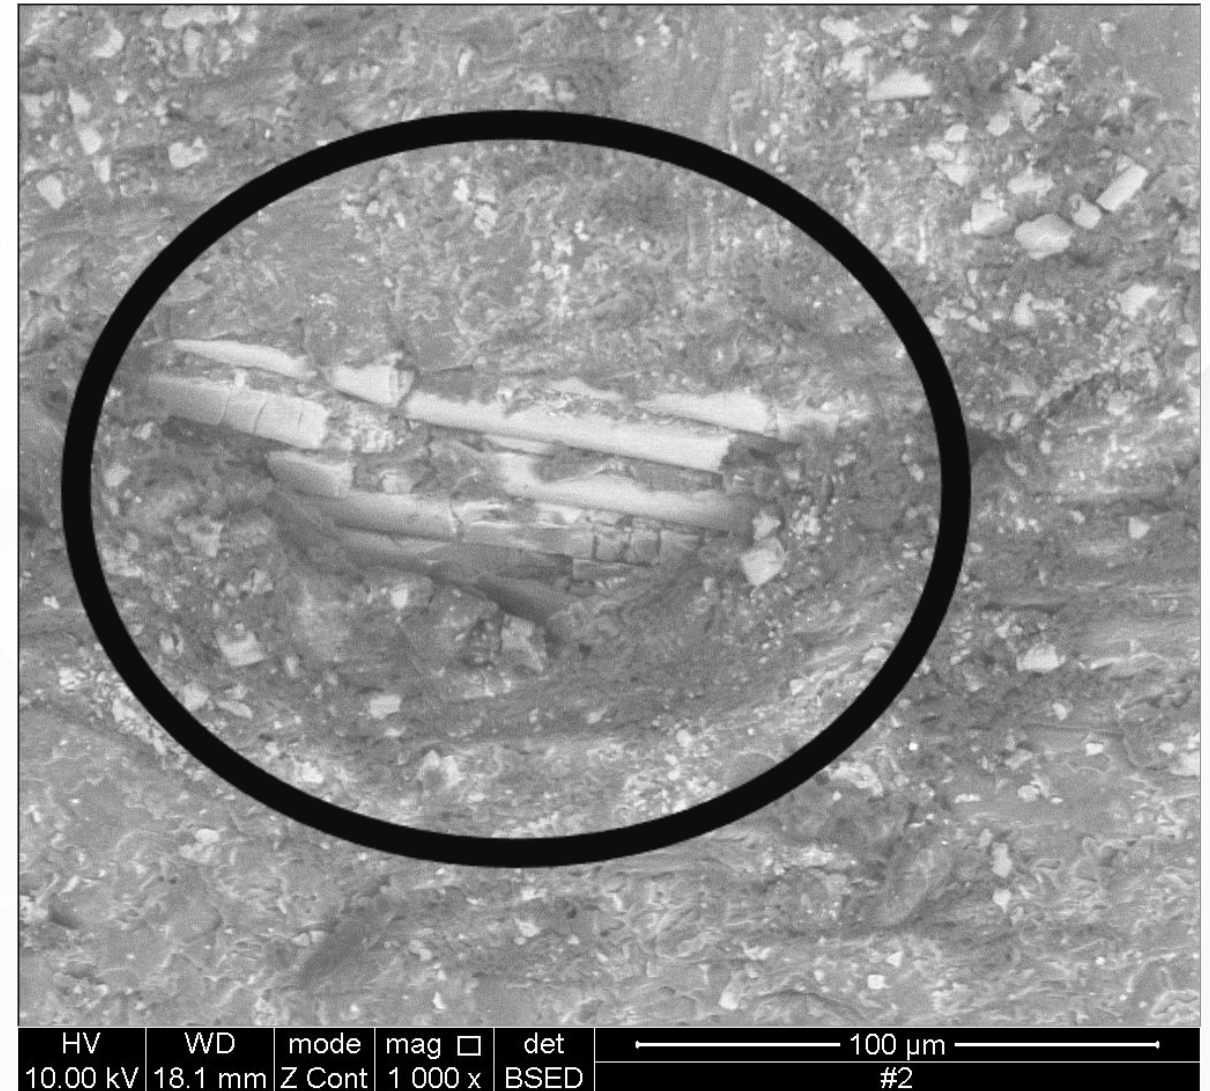
**Superficie de TriLor® totalmente expuesta, probabilidad de reparación, voladizo derecho, 1000 aumentos.**

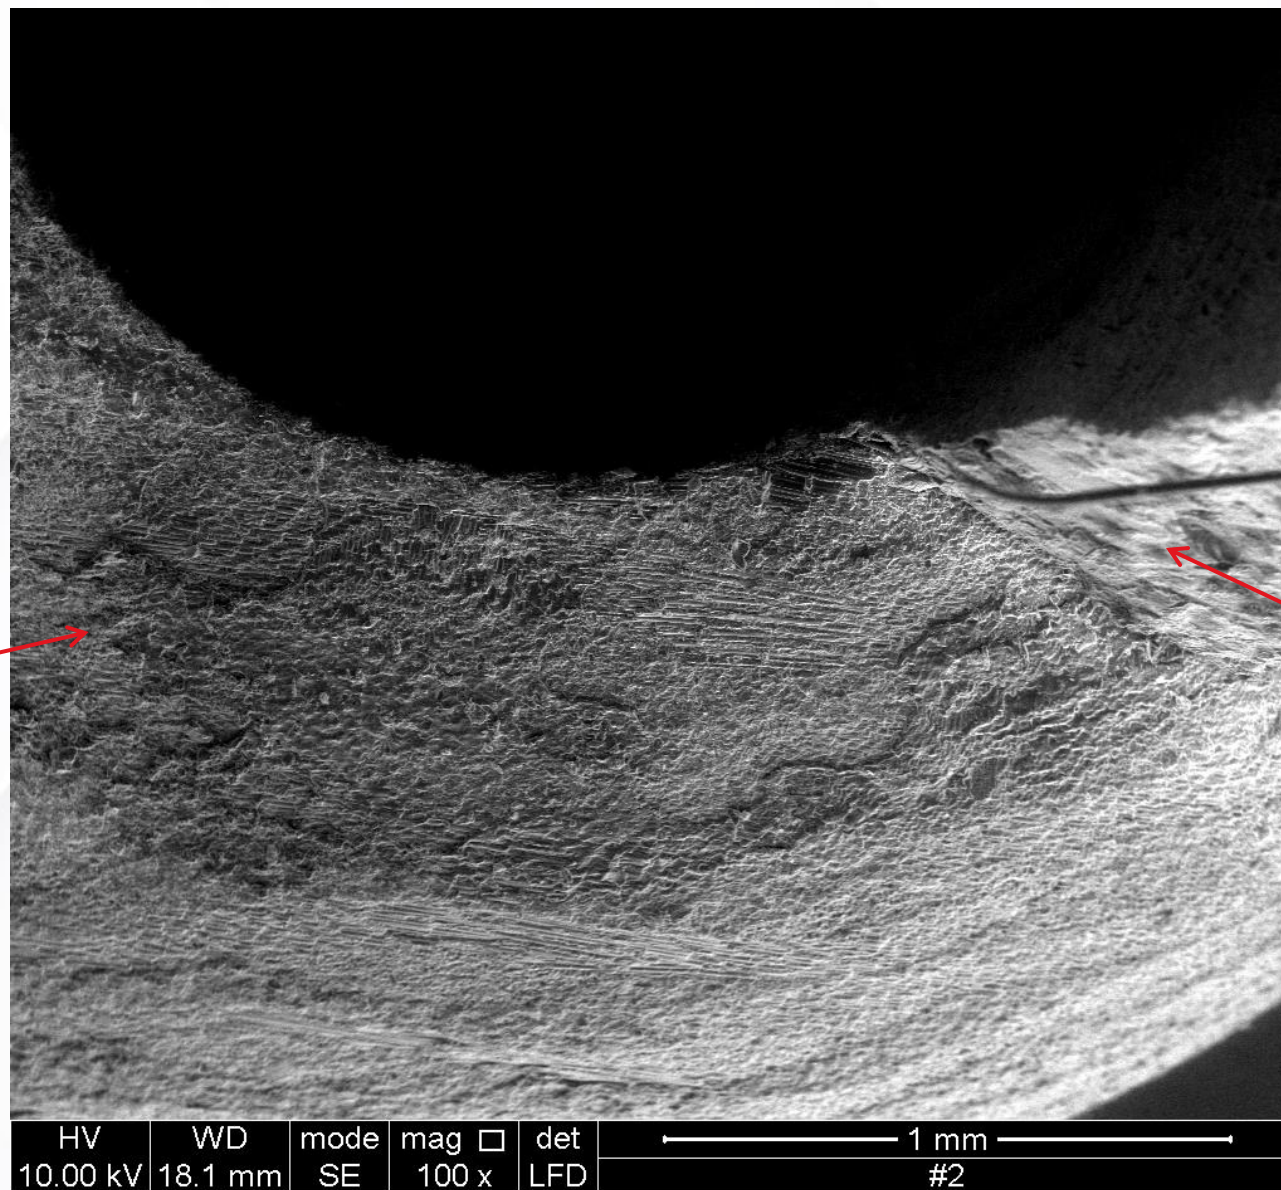
**Voladizo 7mm  
Zona de multiunit derecho.**

**Falla adhesiva en zona de multi unit, se aprecia la estructura TriLor® sin el revestimiento acrílico.**

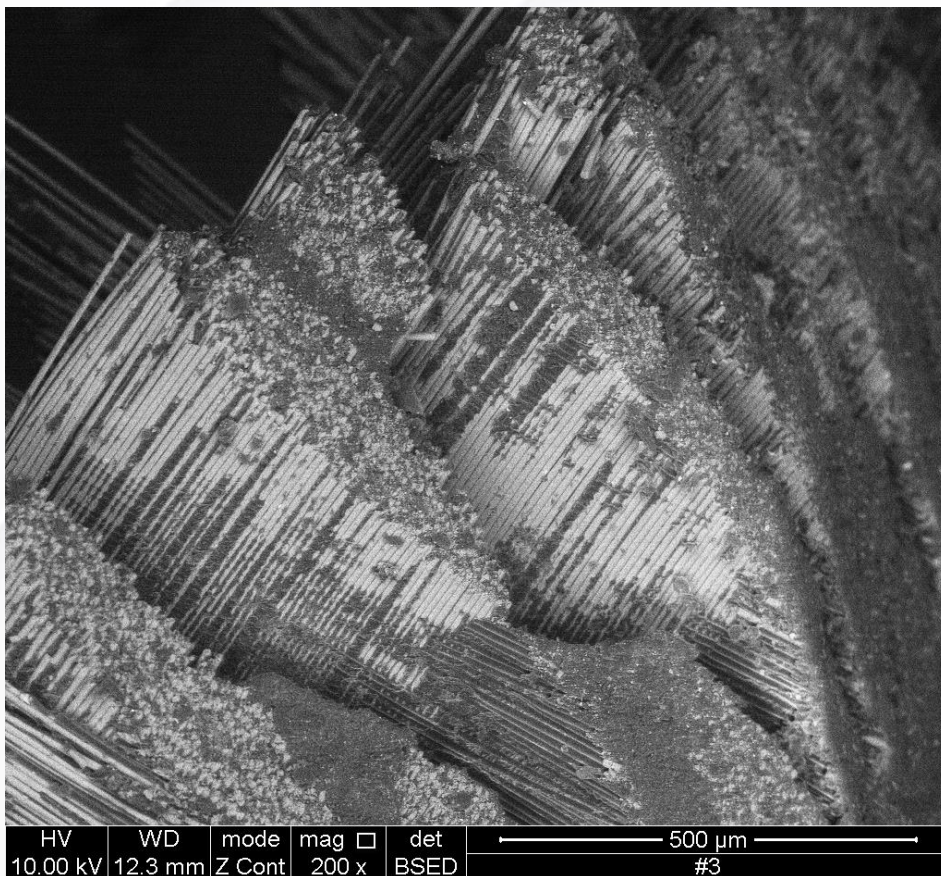
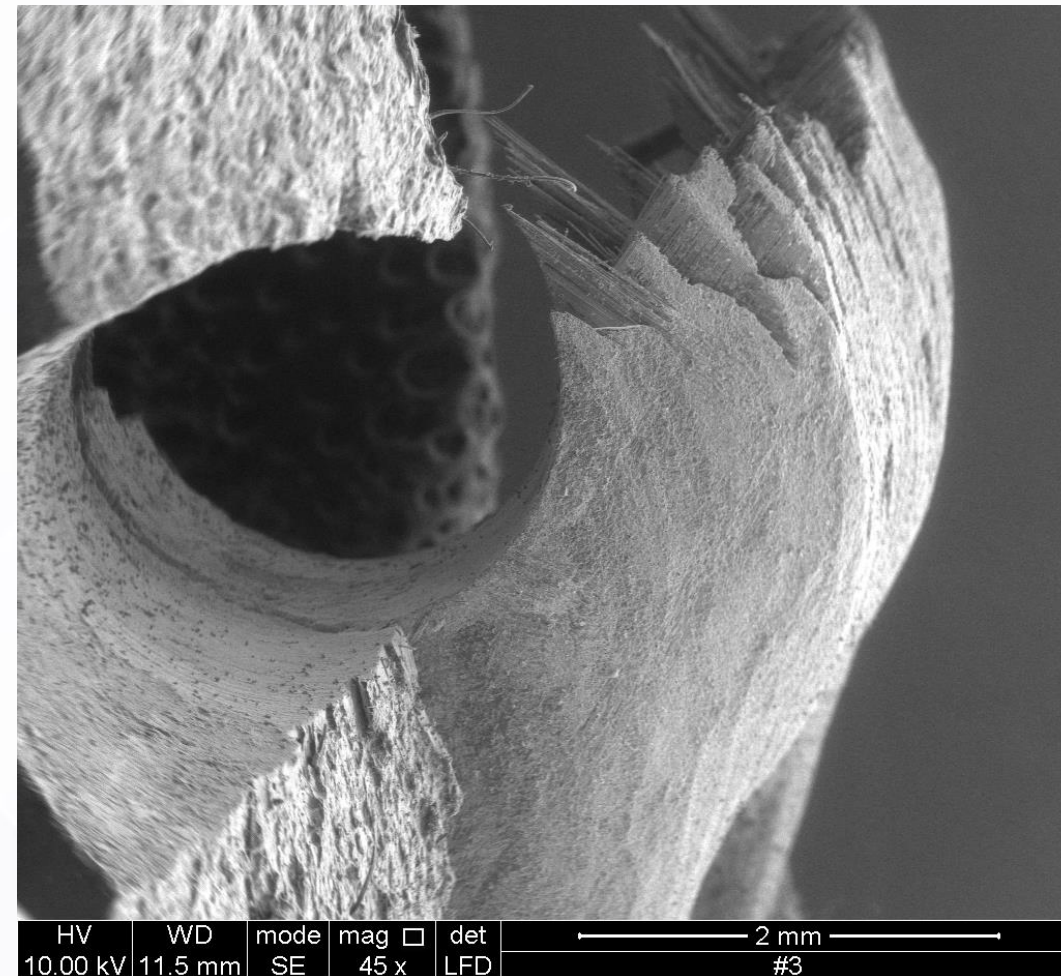
Voladizos 10 mm

- **Falla cohesiva**

Desprendimiento del material, grietas profundas con exposición de las fibras del tecno polímero.

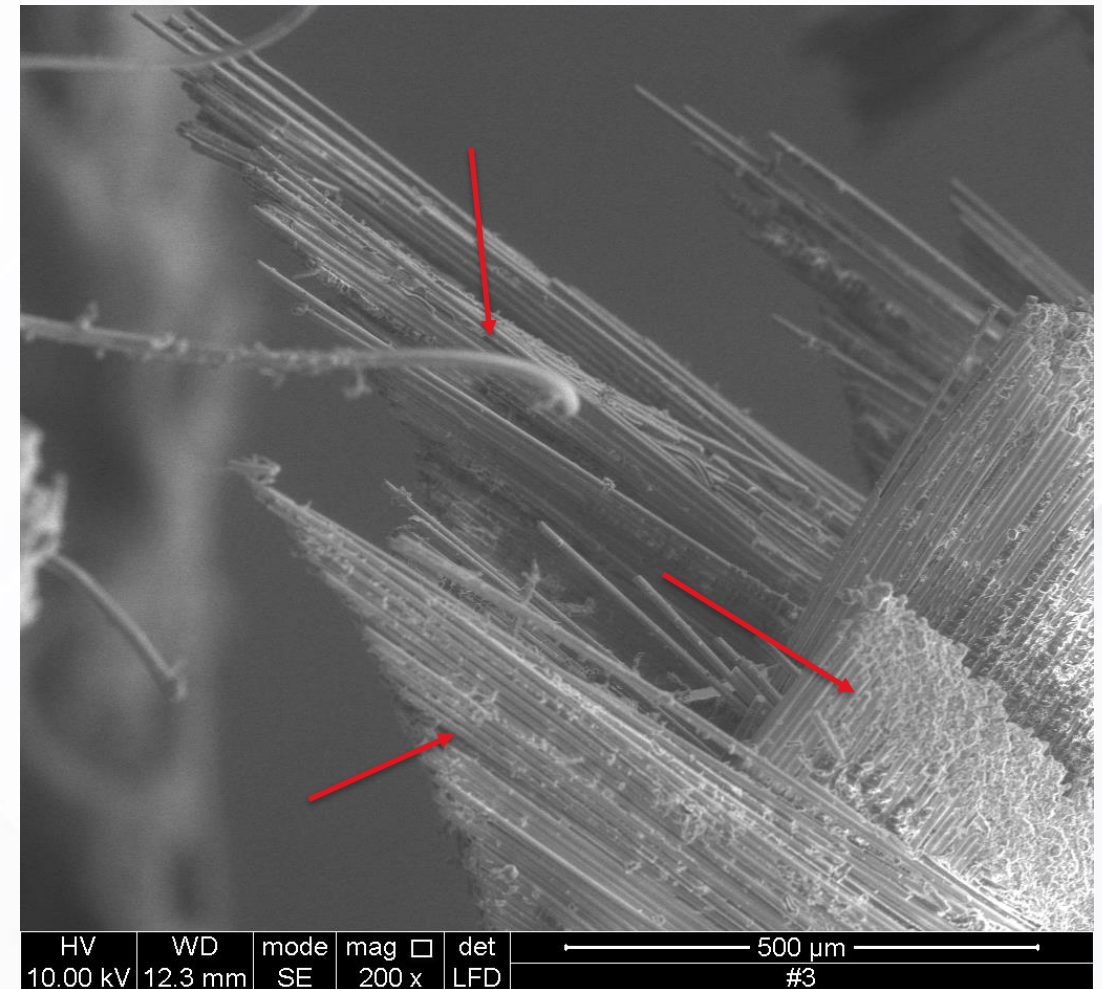
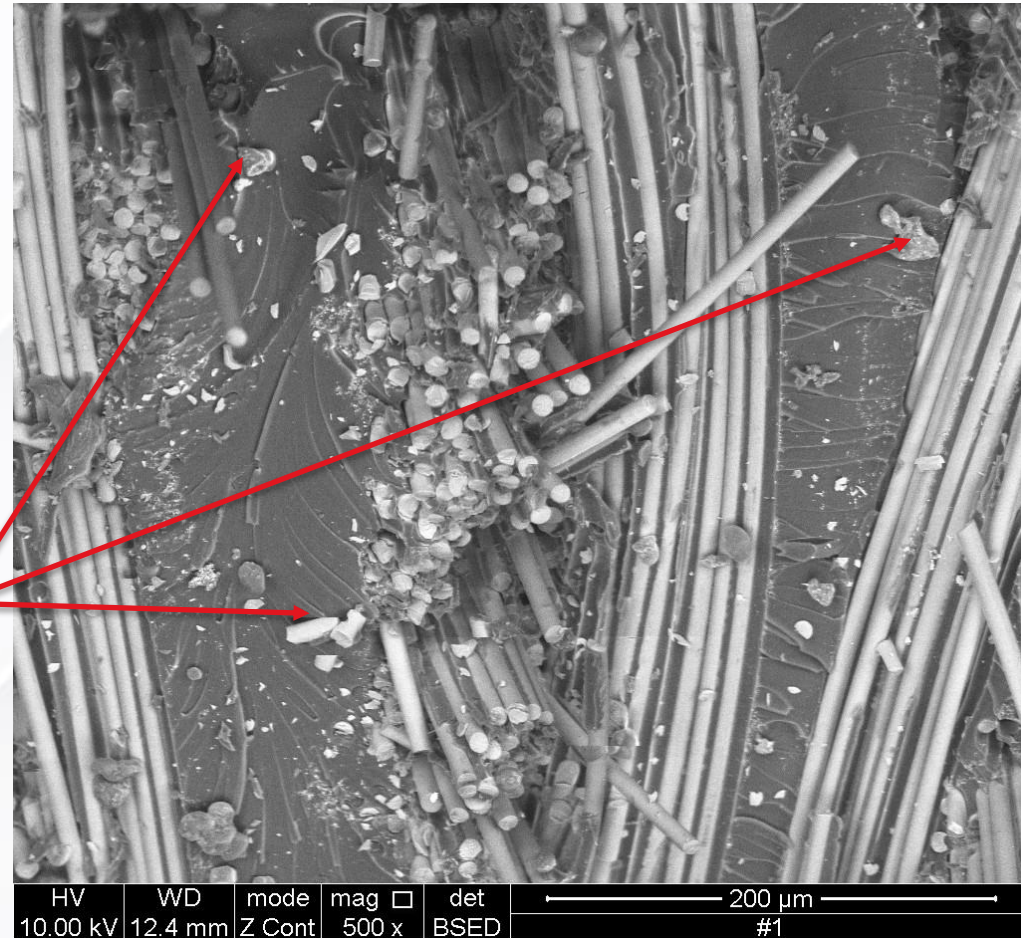
Voladizos 10 mm

- **Falla cohesiva**

Desprendimiento del material, grietas profundas con exposición de las fibras del tecno polímero.

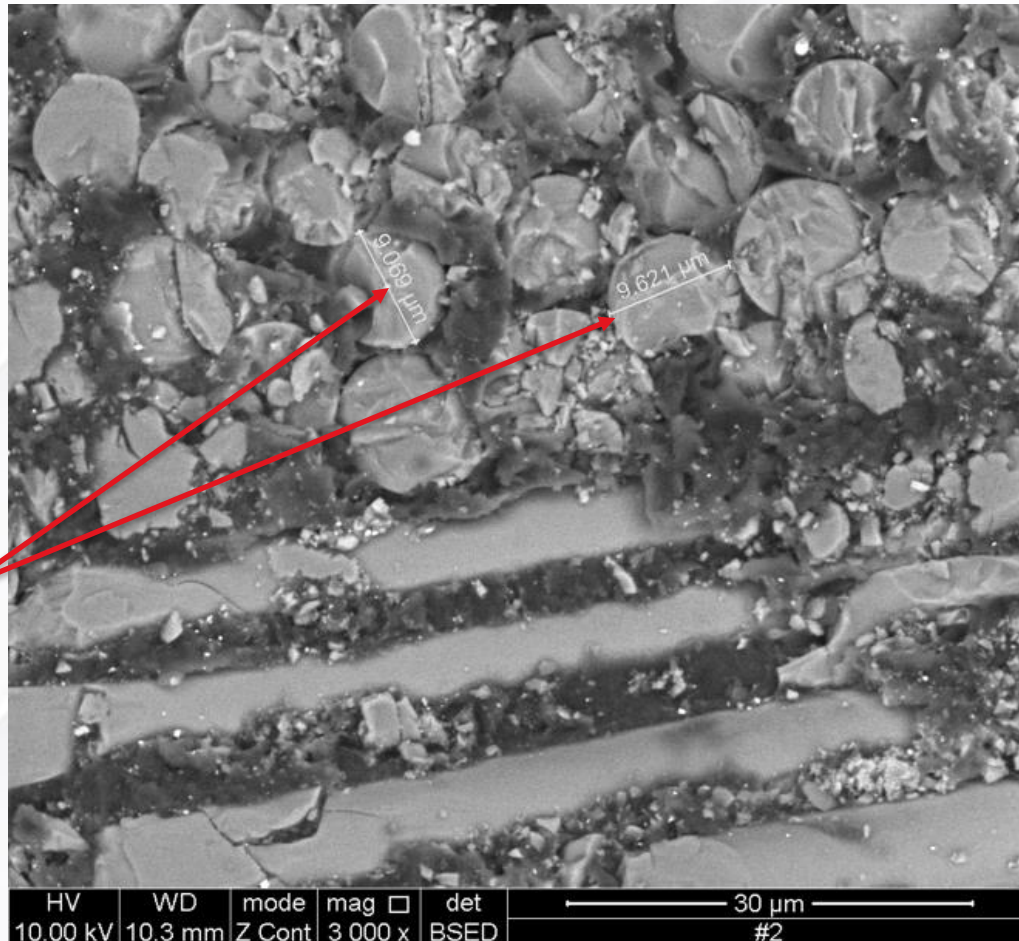
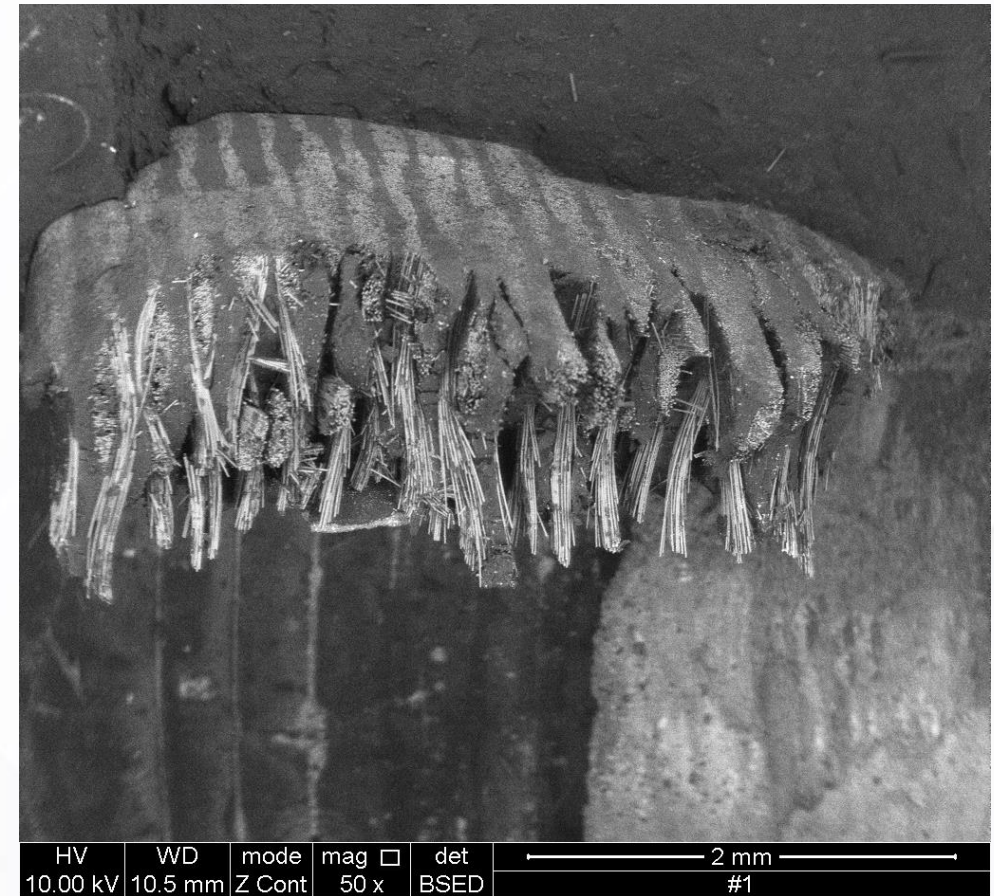
Voladizos 10 mm

## • Falla cohesiva

Separación completa de la interfaz entre dos materiales distintos (TriLor® y el revestimiento acrílico), sin dejar restos de un material sobre el otro

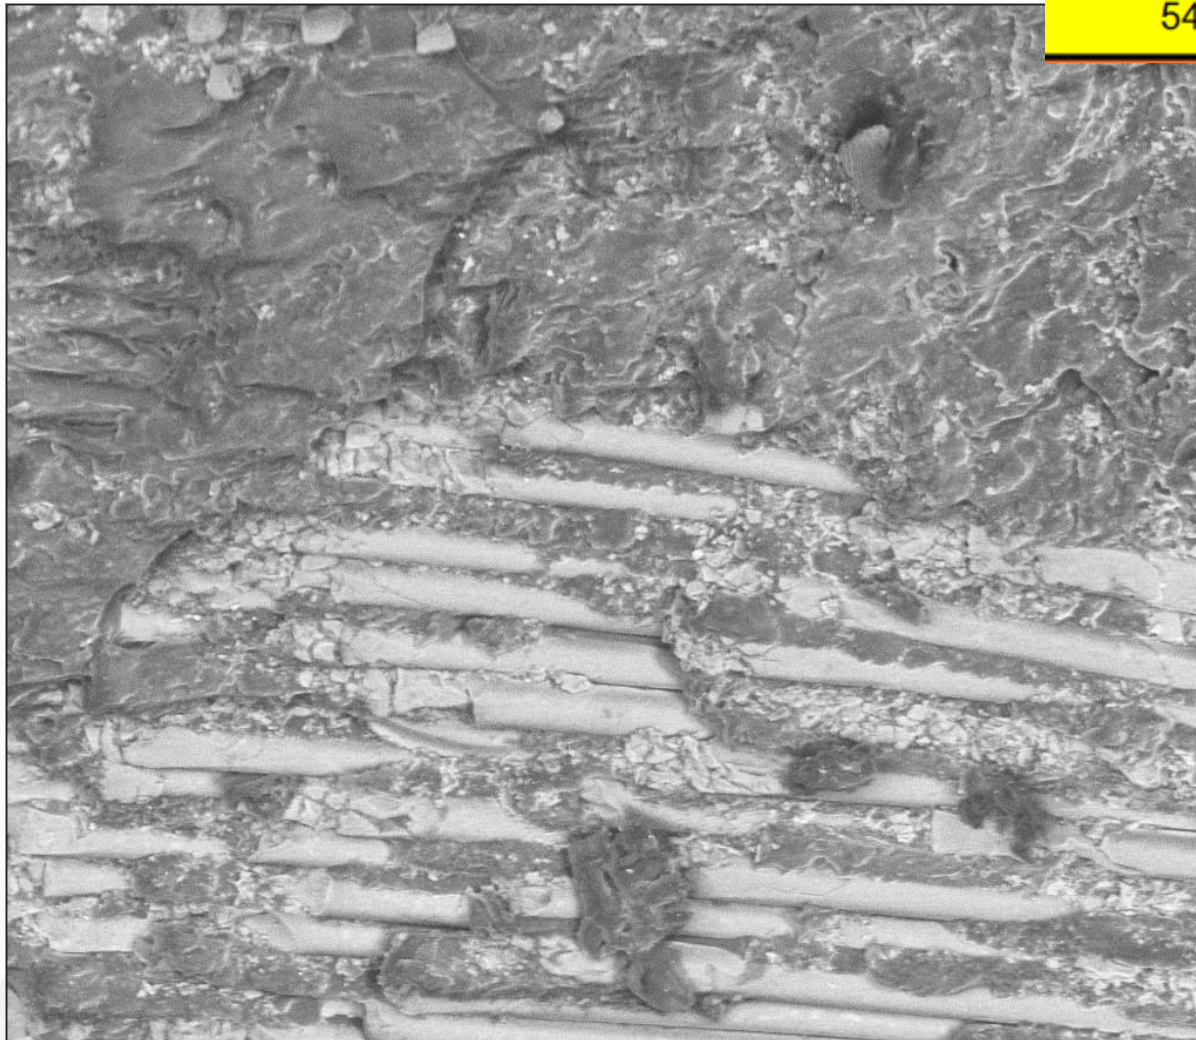
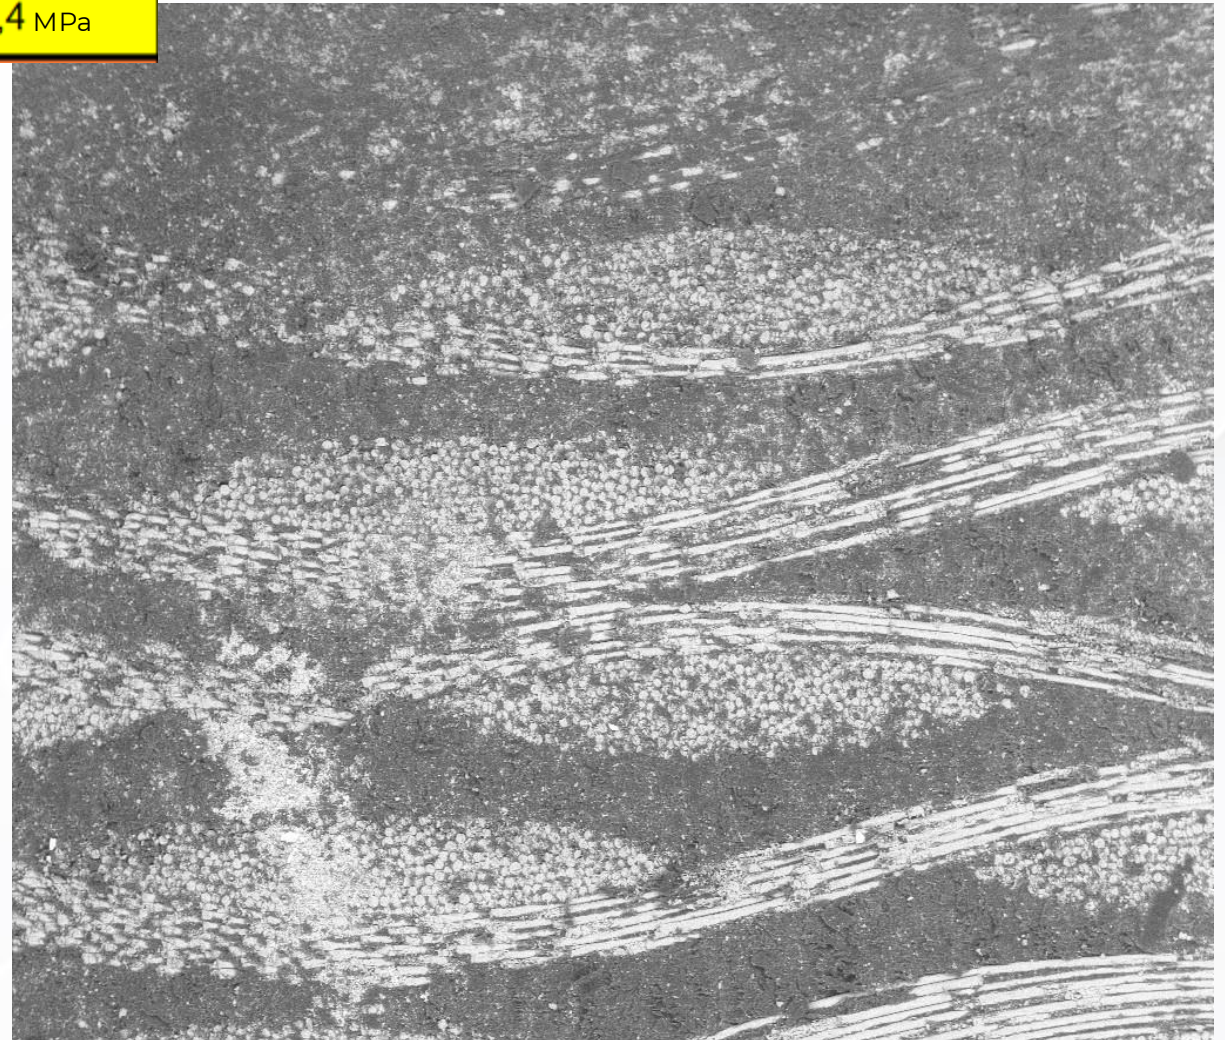
## **Zona centro.**

Comportamiento de las estructuras revestidas zona **centro** (Inter implantes)  
Comportamiento mas homogéneo del material, fue similar en ambas tipos de  
muestras. (7 y 10 mm)

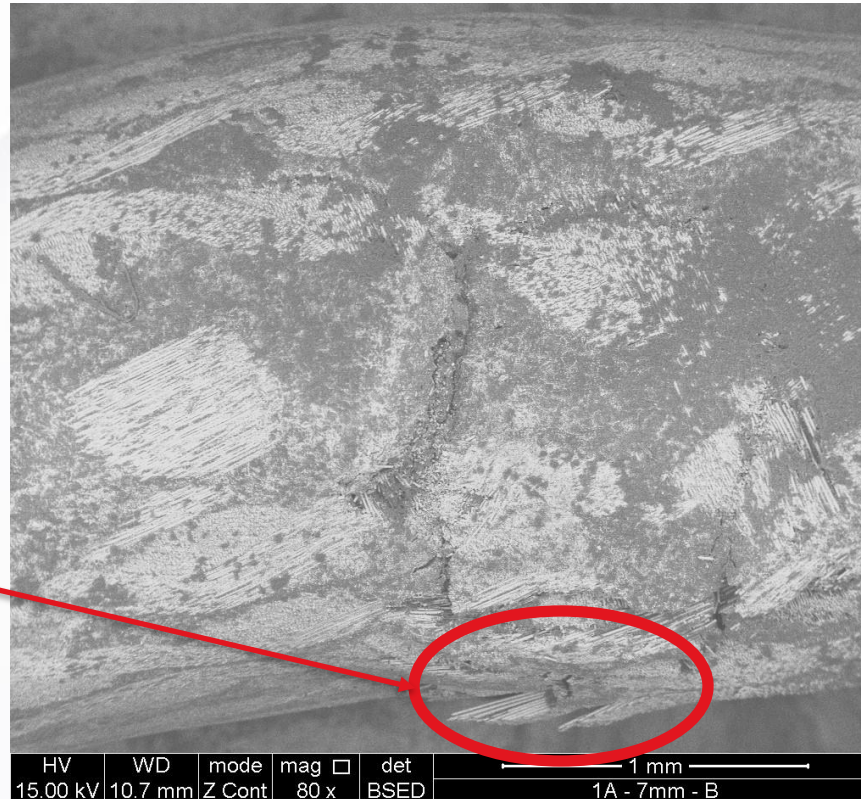
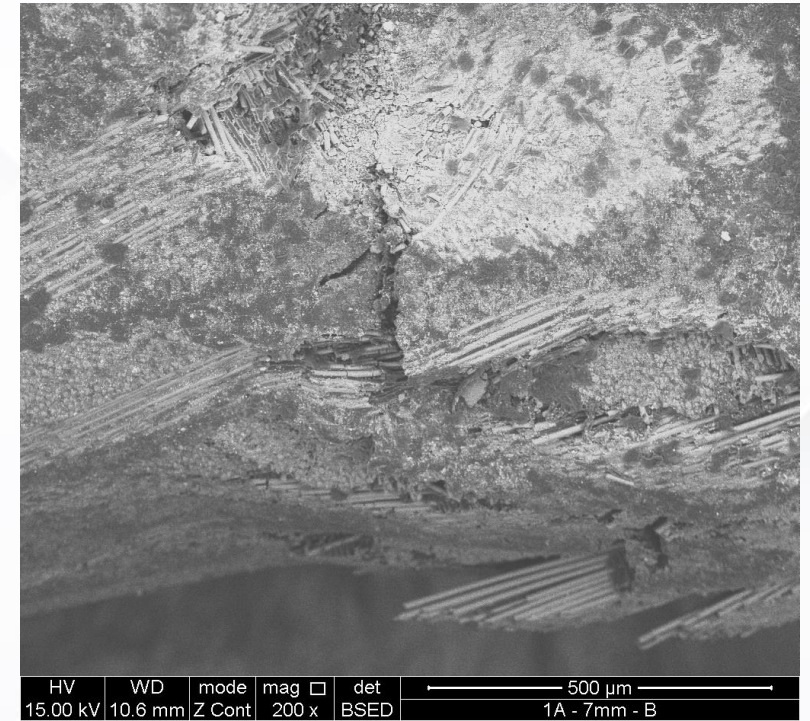
Voladizo 7 mm

**Falla Cohesiva.**  
desprendimiento de las  
fibras, voladizo derecho.

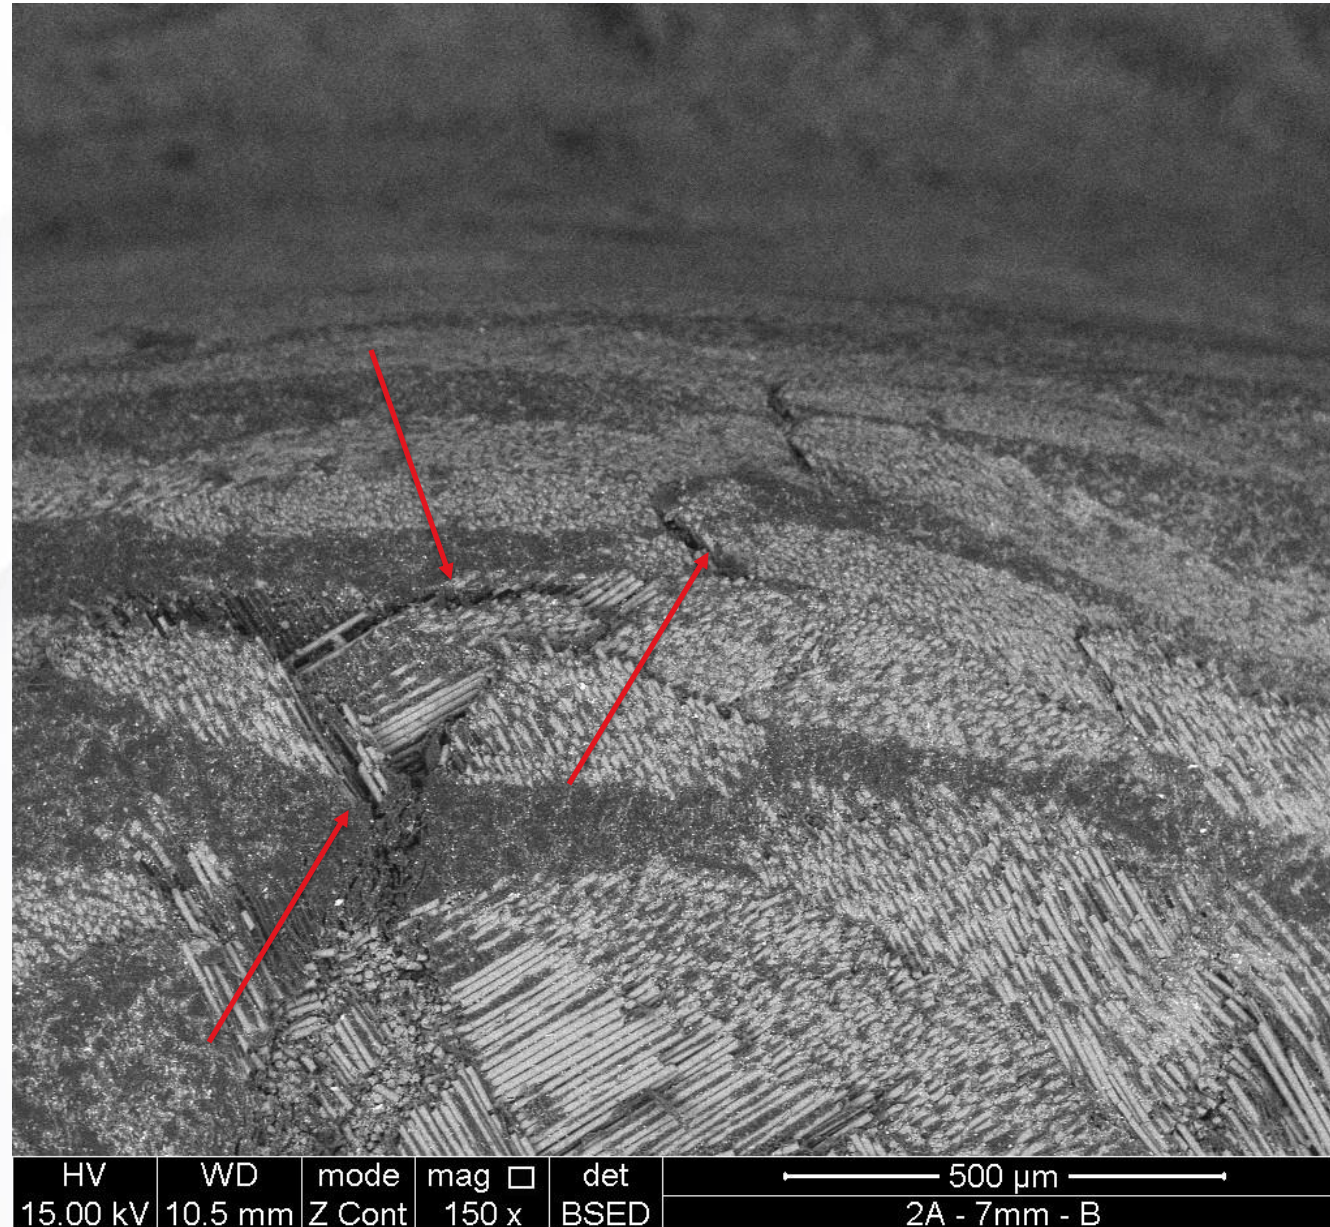
## Falla Cohesiva

Grietas en la superficie del material

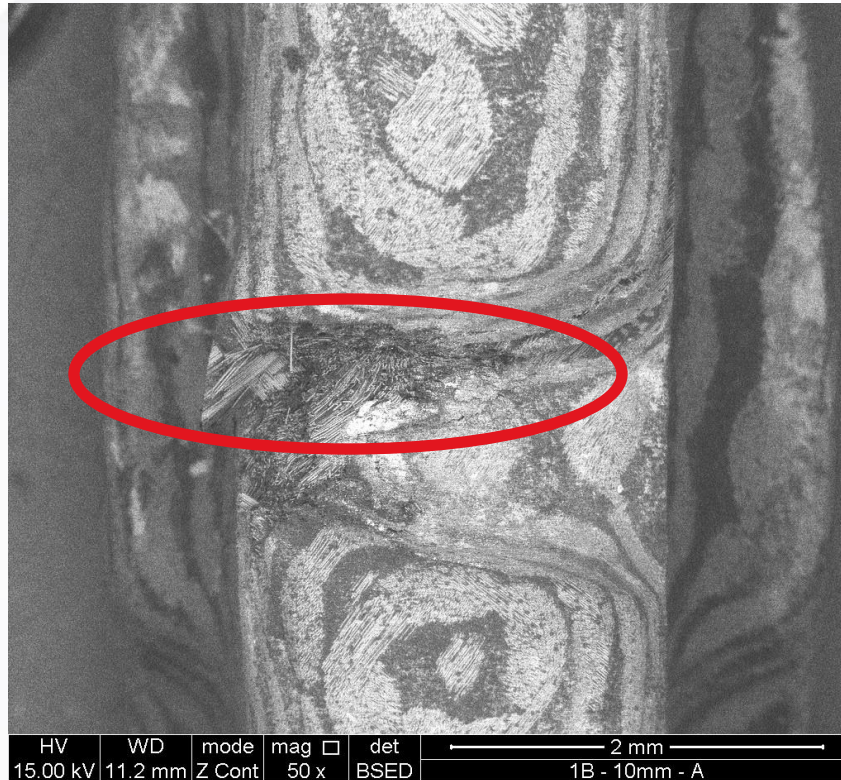
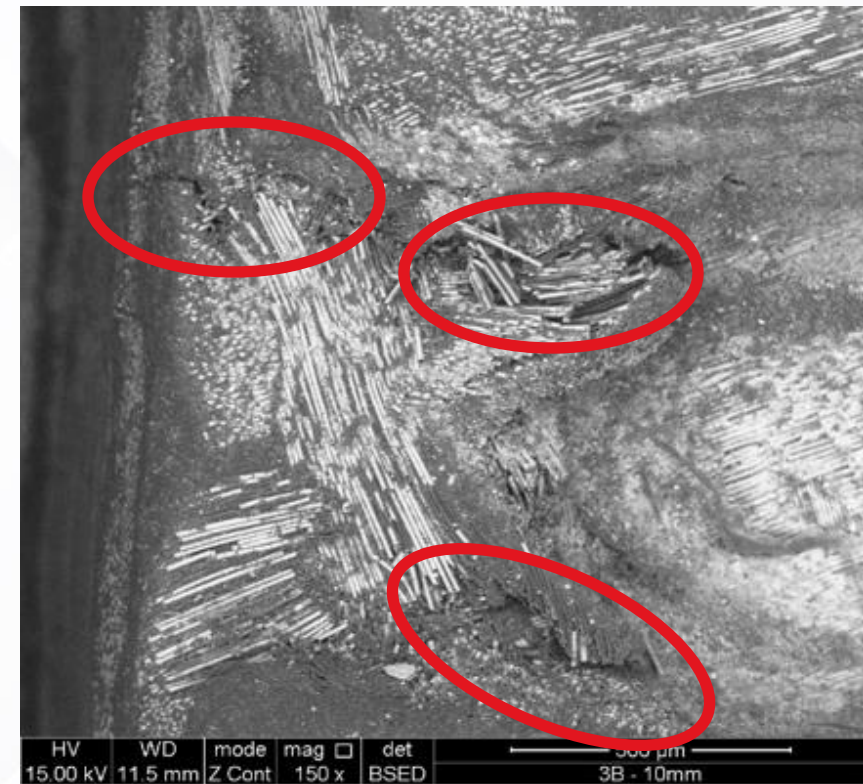
Voladizo 10 mm

## Falla cohesiva.

Se observa desprendimiento del material del polímero y exposición de las fibras

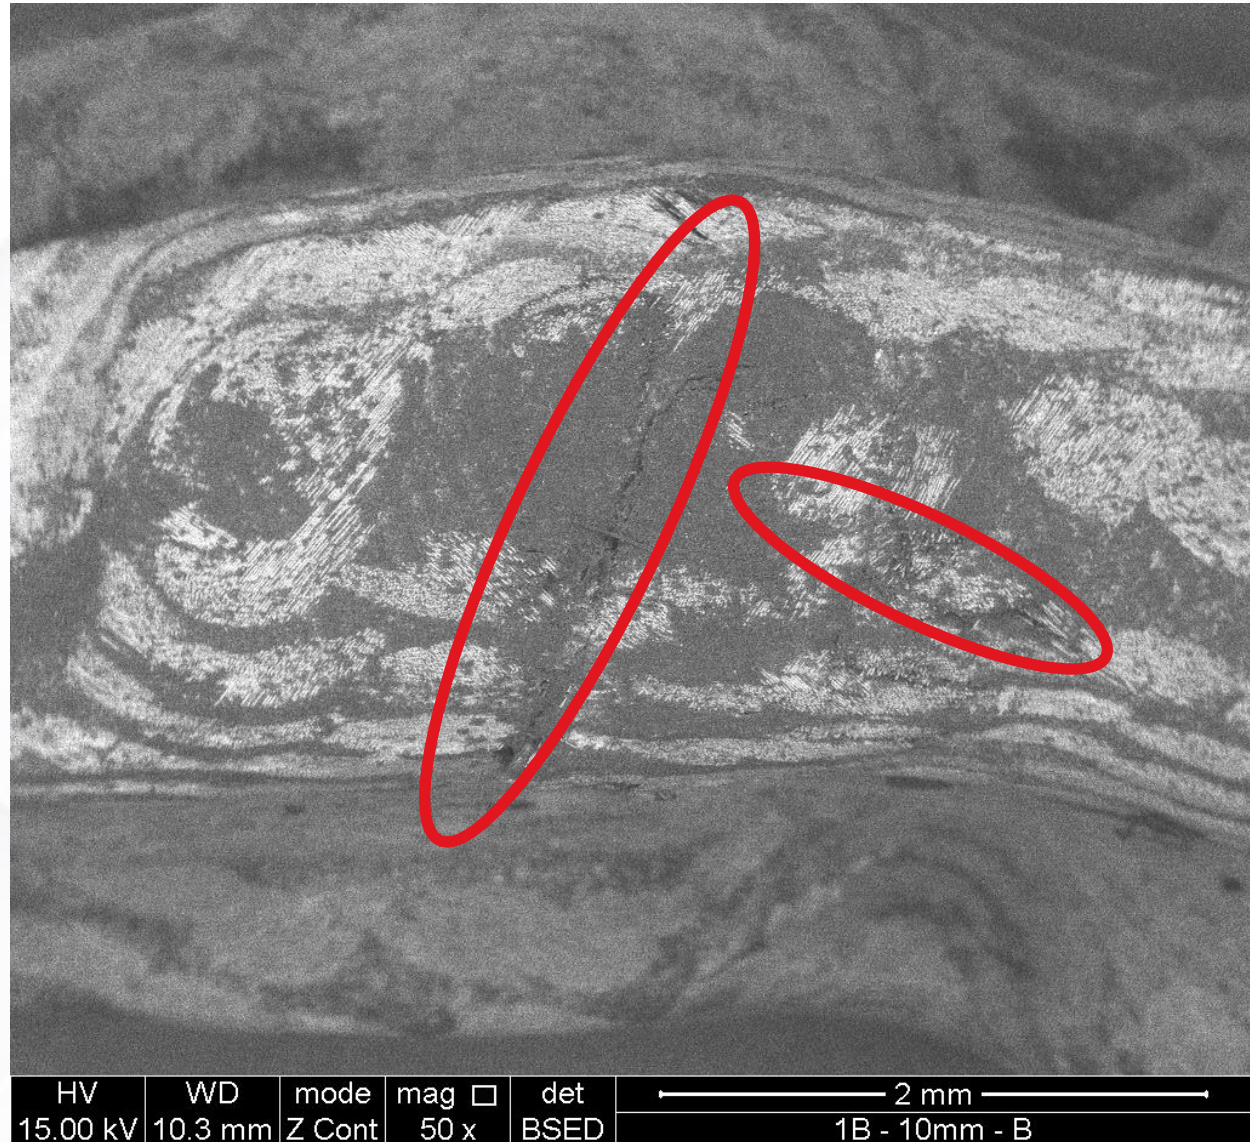
**Voladizo 10 mm**

## **Falla cohesiva.**

Se observa desprendimiento del material del polímero y exposición de las fibras
