COLEGIO ODONTOLÓGICO

Evaluar de forma In-Vitro el desempeño del destornillador universal y los 5 porta implantes para la colocación de mini implantes sobre costillas de hueso porcino y observar el nicho óseo a través de tomografía de haz de cono y presencia de micro fisuras a través de micrografía electrónica de barrido.

Comprobar de forma in vitro el desempeño del nuevo destornillador Universal para la colocación de mini implantes en ortodoncia, desarrollado por la Institución Universitaria Colegios de Colombia.

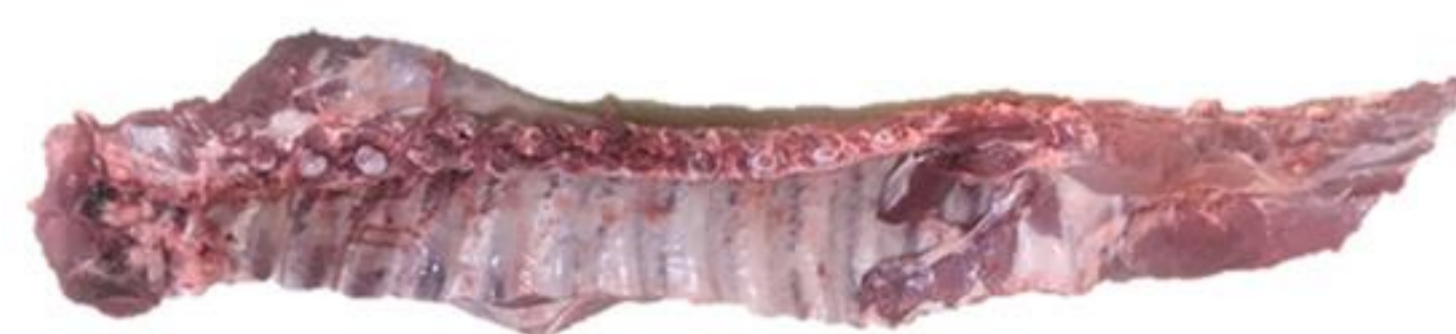
PROCEDIMIENTO (Grupo 2) Micrografía

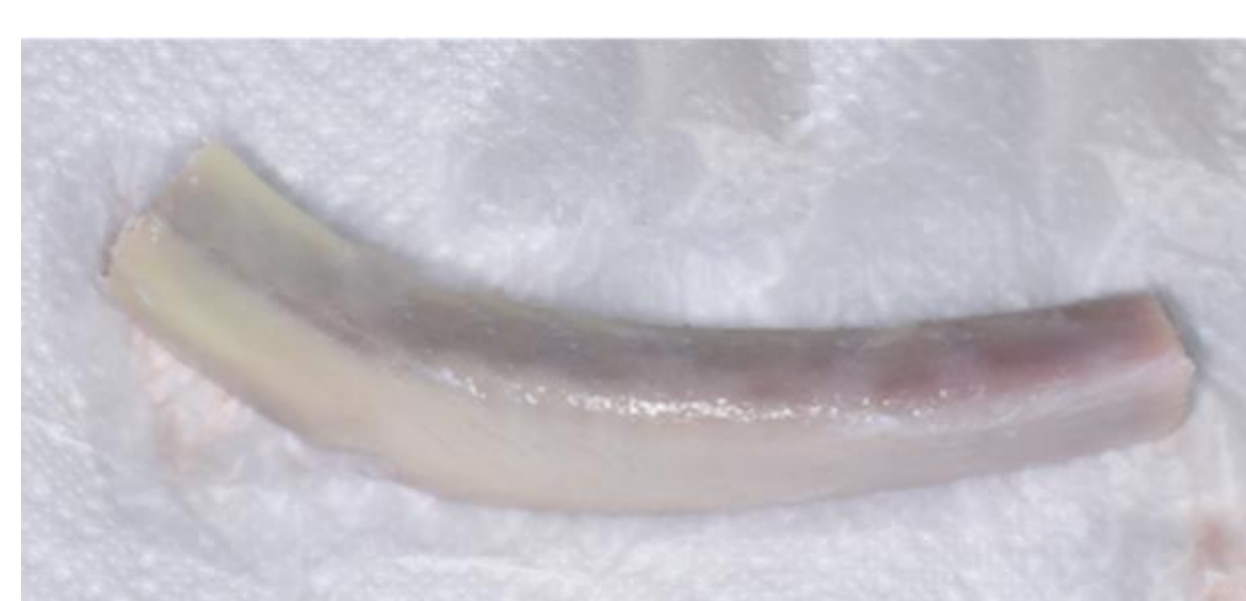
Figura 2. Muestra de costilla para tomografía

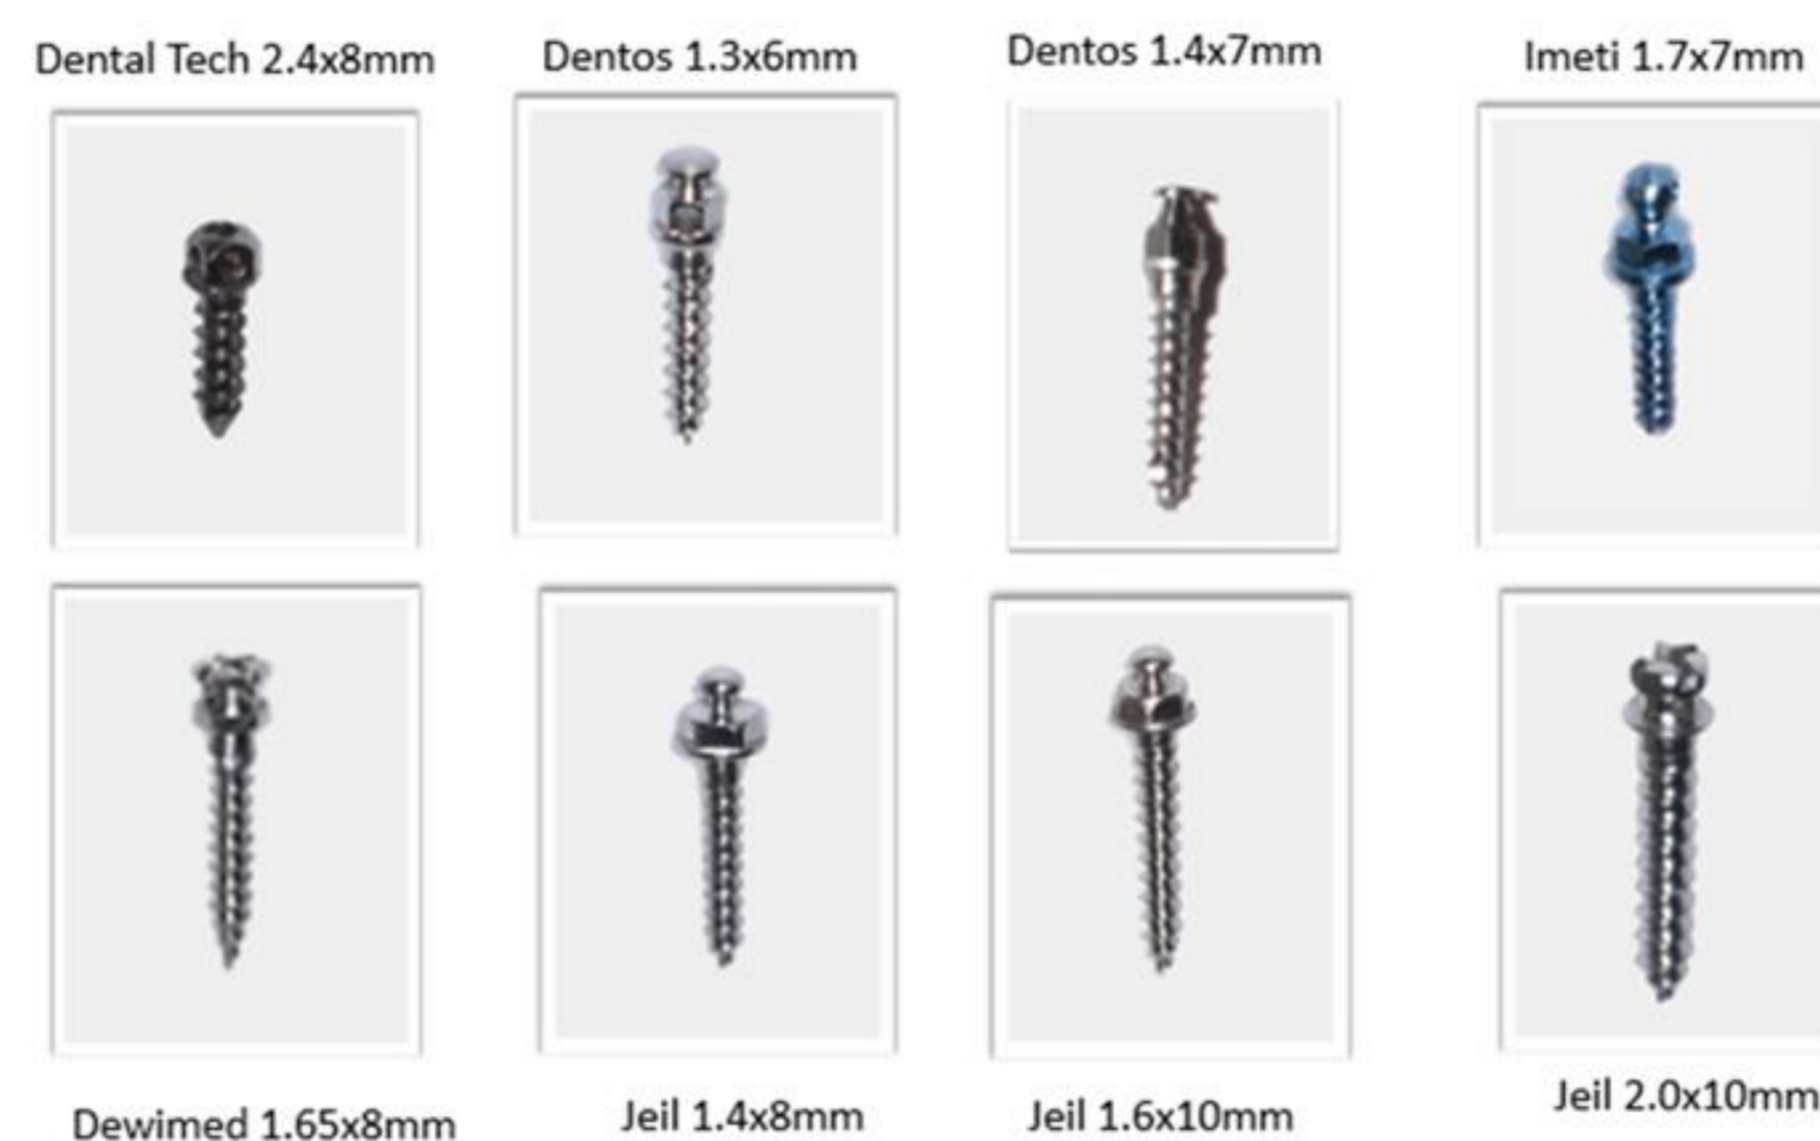
Figura 4. Mini implantes de izquierda a derecha en el siguiente orden E,D,D,C,B,A,A,A.

- 2 mini implantes de 2,0mm y 1,5mm con cabeza de bracket y cabeza de botón, de forma hexagonal respectivamente, presentaron limitantes al no tener adaptación por ser de mayor tamaño a la entrada del porta implante
- Previo a la inserción del mini-implante se identificó una "balanceo" de los mini-implantes de las casas comerciales A, C y D de diámetro 1,4mm, 1,7mm y 1,3mm respectivamente
- Al momento de retirar el destornillador finalizada la inserción del mini-implante de la casa comercial D con diámetro de 1,3mm y A de 2mm de diámetro, presentó desalojo del porta implante #1

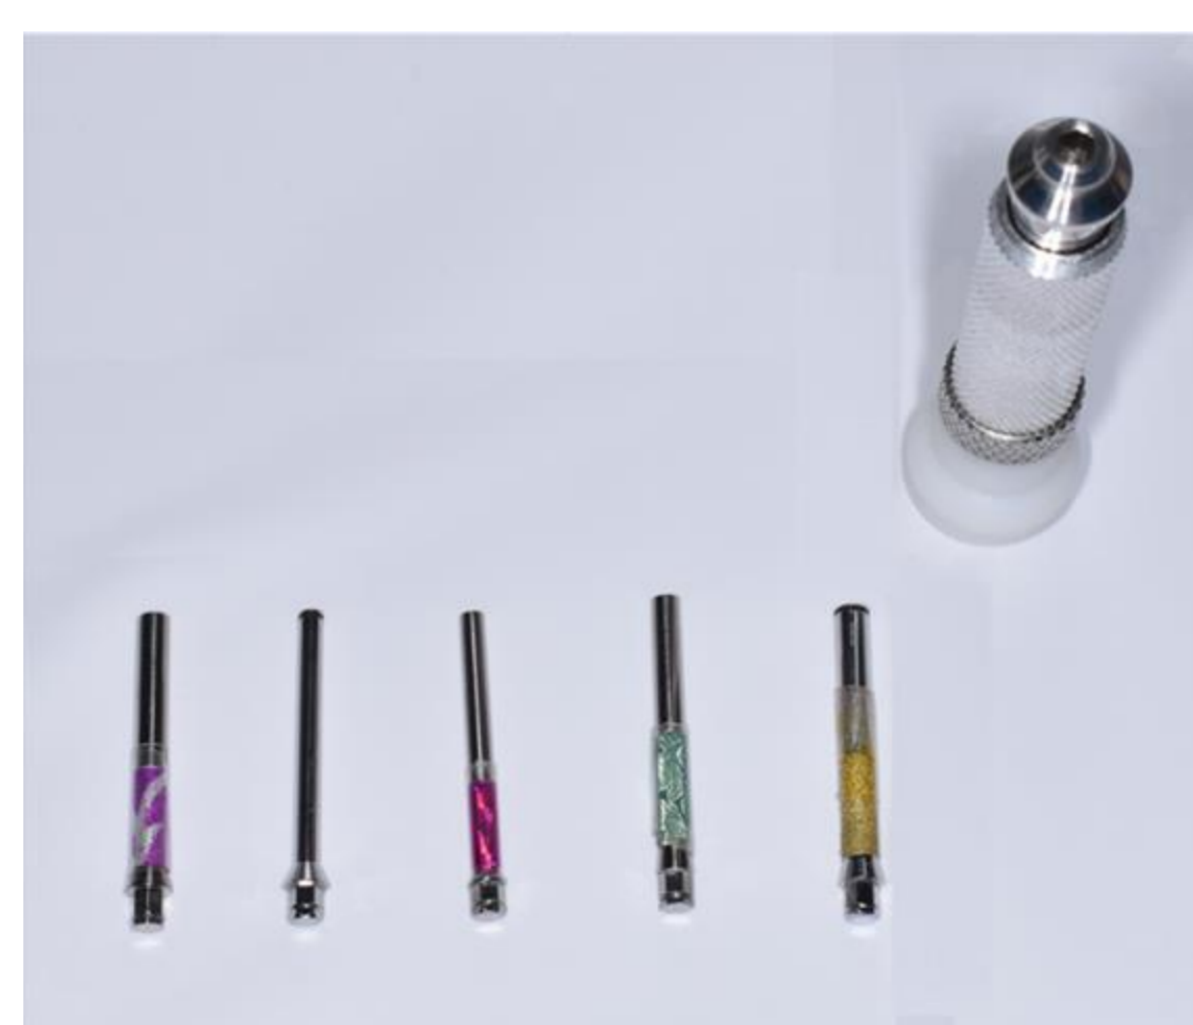
Figura 5. Destornillador universal de UNICOC y sus 5 porta implantes

- De los cinco porta implantes diseñados para el destornillador universal UNICOC, dos de estos no ofrecieron posibilidades de uso por falta de adaptación con los mini-implantes utilizados en este estudio
- A pesar de la leve movilidad entre el porta implante y el destornillador, el balanceo entre el mini-implante y el porta implante, permitió realizar el uso clínico durante el manejo de los mini-implantes
- El tipo de cabeza de varios mini-implantes no adaptaron al porta implante afectando la viabilidad de su uso clínico con el destornillador universal de UNICOC.
- la presencia del torcometro que proporciona seguridad al poder cuantificar las fuerzas con las cuales se realiza el proceso de inserción y desinserción de los mini-implantes
