## INTRODUCCIÓN

Con base a lo anterior, el objetivo de esta investigación es determinar si el tratamiento de superficie de arenado con dos tipos de tamaño de partícula (50 $\mu$ m y 110 $\mu$ m) disminuye las posibilidades de delaminación en coronas con cofias de zirconio y recubrimiento cerámico.

### 3.9 METODOLOGÍA

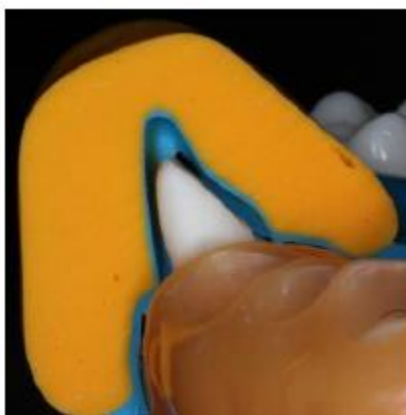
*Imagen 1. Matriz en silicona estandarizado para la fabricación de coronas en incisivo central superior izquierdo.*

Se realizó una preparación de un incisivo central superior derecho (21) a partir de un modelo prefabricado (Nissin) a cargo de uno de los investigadores del presente estudio previamente calibrado. Siguiendo los principios de Goodacre C (2001)<sup>8</sup> se realizó una preparación para corona total cerámica: reducción incisal de 2mm y paredes axiales de 1.7mm dejando línea de terminación tipo chamfer, con fresa troncocónica punta

redondeada halo negro, diámetro 1,5mm y refinado de la preparación con fresa troncocónica punta redondeada halo rojo, diámetro 1,5mm. Previo a la preparación, se realizó una matriz en silicona de adición, la cual fue seccionada en sentido buco-palatino para calibrar el diseño de la preparación y posterior recubrimiento cerámico. La preparación para corona total cerámica del diente (21) fue scaneado en sistema CAD (3Shape), y maquinado CAM en titanio. Se elaboraron tres troqueles maestros, los cuales se utilizaron como matriz para todos los grupos de este estudio; lo anterior fue realizado con el apoyo del LABORATORIO ORGANICAL, Bogotá-Colombia.

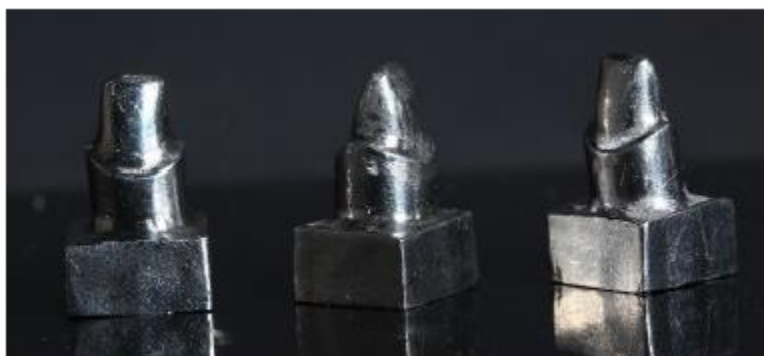
*Imagen 2. Modelos maestros en Titanio CAD-CAM*

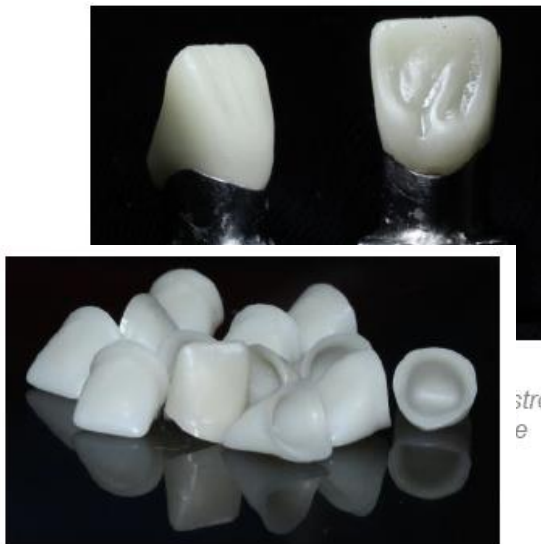
Imagen 5. Cofias en Zirconio pre-sinterizado Organiccon

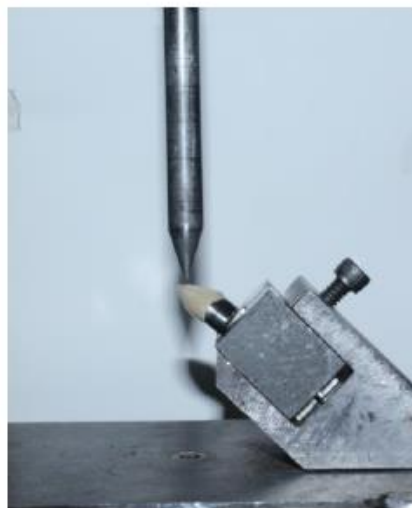
*Imagen 7. Prueba INSTRON (3345) de las muestras, a 2mm debajo del borde incisal, cara palatina*

Las muestras se sometieron a carga hasta generar la falla (INSTRON 3345), se instaló una punta localizada a 2 mm debajo del borde incisal en la superficie palatina programada a una velocidad de avance de 1mm/min y los valores de resistencia a la fractura fueron obtenidos en Newton (N) y se registraron en el respectivo formato.
