## DEFORMACIÓN Y LÍMITE DE FRACTURA DE DOS SISTEMAS ROTATORIOS PROTAPER UNIVERSAL® Y PROTAPER NEXT™ POSTERIOR AL USO CLÍNICO.

### Resumen

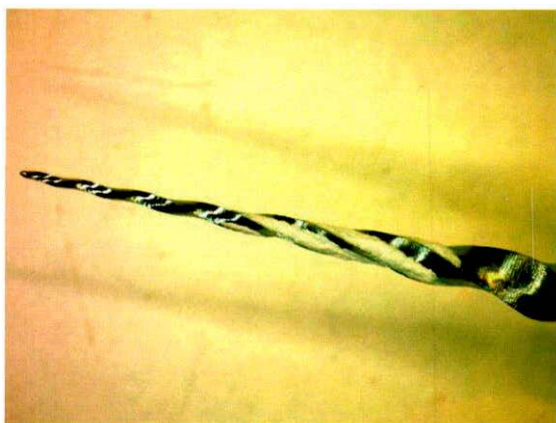
*Fig. 3 Instrumento F2 con restos de resina en las estrías*
