## Efecto del Tratamiento de Superficie para disminuir la Delaminación de la Cerámica de Recubrimiento sobre Estructuras de Zirconio: estudio *In Vitro*

**Objetivo:** Determinar si el tratamiento de superficie de arenado con dos tipos de tamaño de partícula (50µm y 110 µm) disminuye las posibilidades de delaminación en coronas con cofias de zirconio y recubrimiento cerámico.

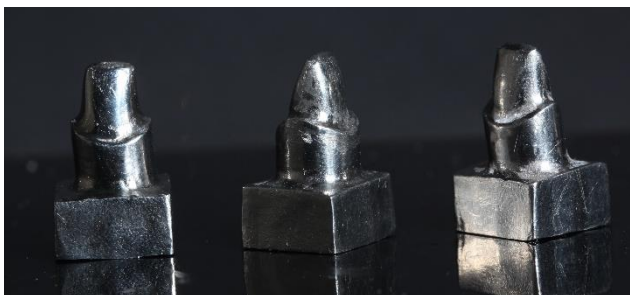
*Imagen 2. Modelos maestros en Titanio CAD-CAM*

Se realizó una preparación de un incisivo central superior derecho (21) a partir de un modelo prefabricado (Nissin) a cargo de uno de los investigadores del presente estudio previamente calibrado. Siguiendo los principios de Goodacre C (2001)<sup>8</sup> se realizó una preparación para corona total cerámica: reducción incisal de 2mm y paredes axiales de 1.7mm dejando línea de terminación tipo chamfer, con fresa troncocónica punta redondeada halo negro, diámetro 1,5mm y refinado de la preparación con fresa troncocónica punta redondeada halo rojo, diámetro 1,5mm. Previo a la preparación, se realizó una matriz en silicona de adición, la cual fue seccionada en sentido buco-palatino para calibrar el diseño de la preparación y posterior recubrimiento cerámico. La preparación para corona total cerámica del diente (21) fue scaneado en sistema CAD (3Shape), y maquinado CAM en titanio. Se elaboraron tres troqueles maestros, los cuales se utilizaron como matriz para todos los grupos de este estudio; lo anterior fue realizado con el apoyo

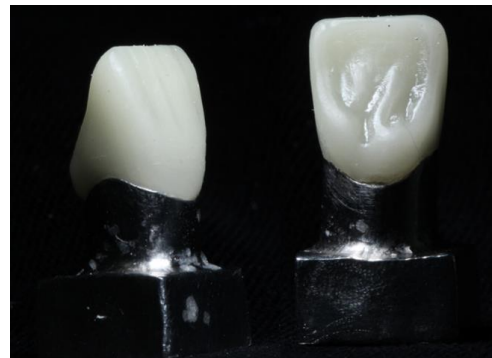
*Imagen 3. Encerado sobre el troquel maestro como guía para el diseño y fabricaron de coronas en sistema CAD-CAM*

Se realiza un encerado sobre el troquel maestro como guía para el diseño y fabricaron en sistema CAD-CAM 15 cofias anatómicas en Zirconio pre-sinterizado *Organiccon* de estructura tetragonal estabilizado con Ytria a partir del modelo maestro.

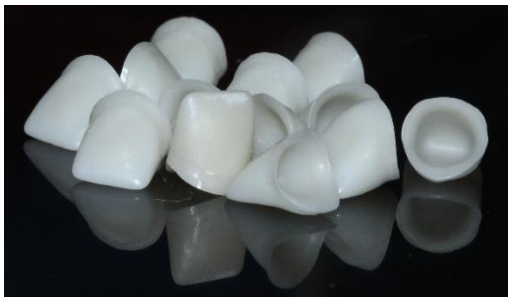
Imagen 5. Cofias en Zirconio pre-sinterizado Organiccon

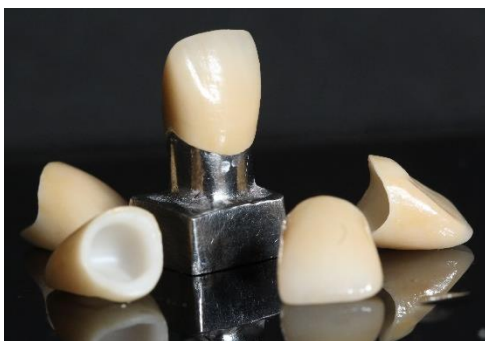
Imagen 6. Coronas total cerámicas (Zirconio con recubrimiento cerámico Vita VM9)

Para la colocación de la cerámica de recubrimiento de la estructura de zirconio se realizó con cerámica VitaVM9 color 1M2(Grupo control ST), 2M2(Grupo T-50 $\mu\text{m}$ ) y 3M2(Grupo T-110 $\mu\text{m}$ ) basados en la matriz tomada inicialmente de la siguiente manera:

- Se procedió a montar la dentina para darle color a la estructura de zirconio hasta lograr la forma buscada teniendo en cuenta que la contracción de la cerámica es de 14% al 17% aproximadamente, luego se introdujo en el horno a

estructura a una temperatura de 950°C por 55min. Lista la estructura con la primera capa de cocción se procedió a pulir para continuar con la segunda capa de dentina.

- Se repitió el proceso anterior para la segunda y tercera capa de dentina y esmalte.
- Posteriormente se realizó el montaje del borde incisal, teniendo en cuenta la forma y el tamaño buscado, se agregó del tercio medio hacia el borde incisal de acuerdo con el color buscado inicialmente controlando oclusión, puntos de contacto y volumen, se introdujo en el horno a una temperatura de 900°C de 15 a 20 min, se coloca sobre una placa de enfriamiento, lista la estructura se pule, se arena y se aplica el glaseado final.

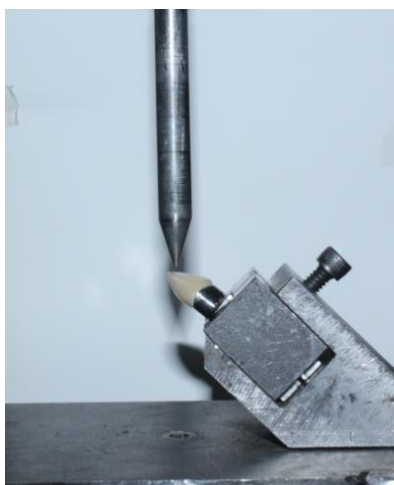
*Imagen 7. Prueba INSTRON (3345) de las muestras, a 2mm debajo del borde incisal, cara palatina*

Las muestras se sometieron a carga hasta generar la falla (INSTRON 3345), se instaló una punta localizada a 2 mm debajo del borde incisal en la superficie palatina programada a una velocidad de avance de 1mm/min y los valores de resistencia a la fractura

fueron obtenidos en Newton (N) y se registraron en el respectivo formato.
