**ANALISIS DEL ESTANDAR DE INFRAESTRUCTURA DE LA ESE EMPRESA  
SOCIAL DEL ESTADO DEL SAN MIGUEL DE SEMA BOYACA COLOMBIA**

**COLEGIO ODONTOLOGICO COLOMBIANO UNICOC  
SAN MIGUEL DE SEMA BOYACA COLOMBIA SEPTIEMBRE DE 2023  
EMPRESA SOCIAL DEL ESTADO  
CENTRO DE SALUD SAN MIGUEL DE SEMA**

### **Evaluación de la Dependencia de Odontología De la ESE Empresa Social Del Estado San Miguel De Sema.**

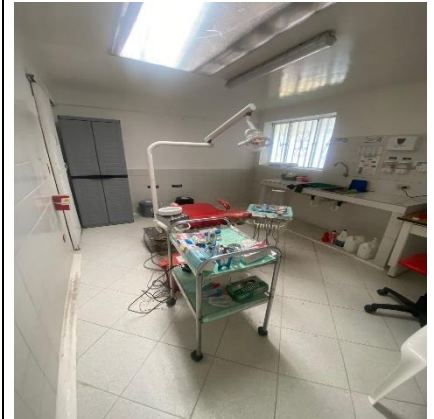
Fotografía Nª3

- En la fotografía 3 , se observa el consultorio odontológico, que tiene solo 1 unidad de color roja se encuentra en buen estado aunque la recomendación seria cambiar la unidad por que se empieza a observar el óxido en algunas superficies, se observan frascos debajo del lavamanos estos que son clorox, jabón enzimático y glutaraldehido. y también encontramos el área donde se almacenan los materiales, en cuanto a los pisos y los guarda escobas se deben modificar y cambiarlos por que están bastante deteriorados

| Material dela lámpara dela unidad odontológica con oxido | Reemplazo de la lámpara por otra nueva que sea de facil limpieza que permitan procesos de limpieza y desinfección, destinados a la gestión del riesgo individual de los trabajadores, a través de la adaptación del mobiliario existente en el área crítica, por parte de la coordinación de servicios administrativos. | se debe dar inicio en un plazo menor a una semana de la entrega del presente informe y no más de 90 días después. |

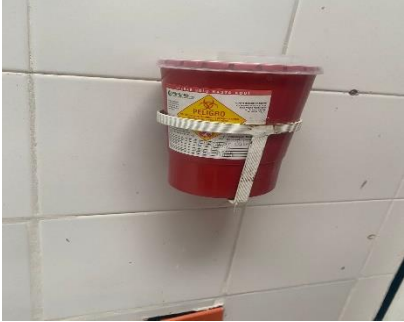
| <p>Aplica normatividad de residuos, resolución 1164/2002 (Mincit, 2002), decreto 4741 de 2005 (EVA, 2005), DUR 78 de 2016 (EVA, 2016) y Decreto 351 de 2014 (EVA, 2014)</p> | <p><b>Fotografía N°12</b></p> <ul style="list-style-type: none"> <li>• En la fotografía 6 se observa el guardián anclado a la pared rotulado y marcado en donde se evidencia que solo están las agujas este cumple con el estándar</li> </ul> | <p><b>Fotografía 12</b></p> |

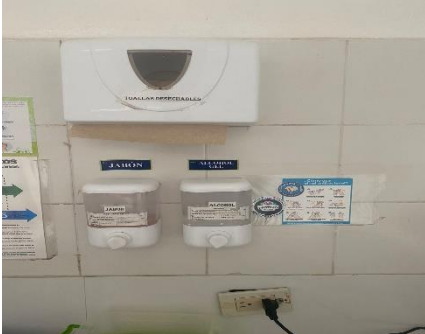
| <ul style="list-style-type: none"> <li>• Disposición de residuos sólidos: aplica normatividad de residuos, resolución 1164/2002 (Mincit, 2002), decreto 4741 de 2005 (EVA, 2005), DUR 78 de 2016 (EVA, 2016)</li> <li>• Ley 9 de 1979 concepto</li> </ul> | <p><b>Fotografía N° 13</b></p> <p>se observa, el dispensador de papel, dispensador de jabón y dispensador de alcohol con su respectiva señalización y rotulación</p> | |

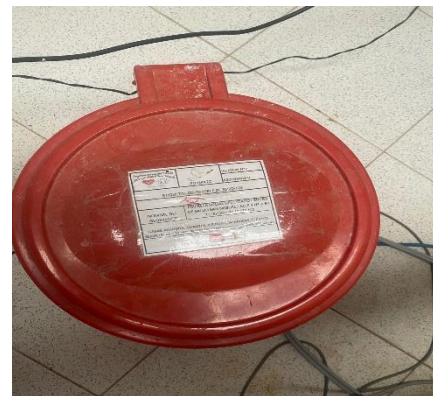
• **En la fotografía N°14**

,Se evidencia una caneca de color rojo-señalizada como “residuos biosanitarios peligrosos del consultorio Odontológico y su uso es para algodones, guantes, gasas y otros que apliquen para tal fin

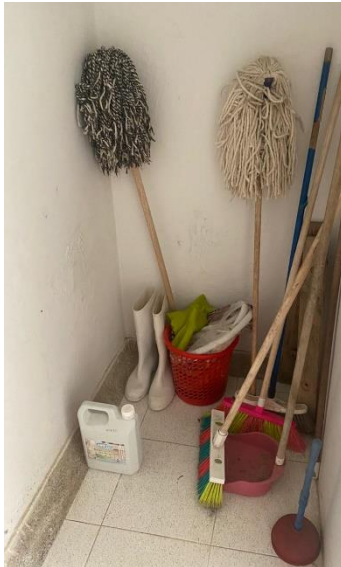
| <p>• Disposición de residuos líquidos: se debe contar con las correspondientes autorizaciones o permisos que se requieran, expedidos por la autoridad ambiental competente: secretaría distrital de ambiente y permiso de vertimiento de líquidos. (GOV, n.d)</p> <p>• Resolución 4445/1996 Art. 14 UNIDADES DE ASEO: Todos los servicios de las instituciones prestadoras de servicios de salud deberán disponer de cuartos independientes con poceta o unidades para lavado de implementos de aseo y espacio suficiente para colocación de escobas, traperos, jabones, detergentes y otros</p> | <p><b>FotografíaNº15</b></p> <p>-No se observa orden en el cuarto de almacenamiento de los traperos</p> <p>-No se observa señalización ni tampoco para que debe ser utilizado cada trapero</p> <p>Esta es un área pequeña y no cuenta con una poceta para los traperos por que los traperos son lavados en el lavadero, a mejorar de debe contar con poceta, llave y desagüe</p> | |

| <p>implementos usados con el mismo propósito. (MinSalud, 1996)</p> | <p>Esta área se encuentra continua al almacenamiento de residuos en la parte trasera de la ESE</p> <p>..</p> | |

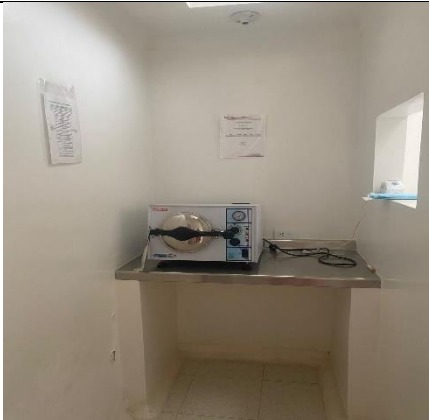
| <p>Norma 3100 estándar de infraestructura art 25, predisposiciones para el prestador de servicios de salud que realice el proceso de esterilización. (MinSalud, 2019)</p> | <p><b>ESTERILIZACIÓN</b></p> <p><b><i>Fotografía N°16</i></b></p> <p>El Autoclave se encuentra sobre mesón de acero, tiene sus fichas técnicas de especificaciones y su manual de uso esta señalizado.</p> | |

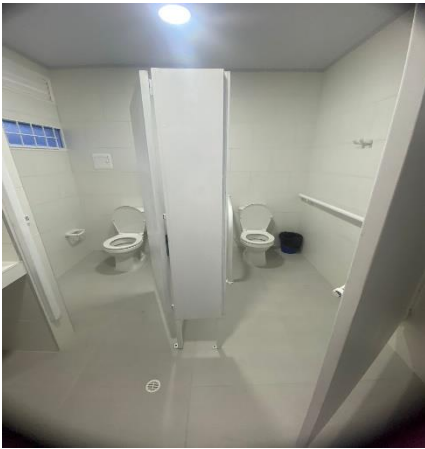
| <p>Habilitación</p> <p>Generalidades 3100 de las condiciones de orden, aseo, limpieza y desinfección y disposiciones para baño art 36 y adaptación de este para personas con movilidad reducida art 38. (MinSalud, 2019)</p> | <p><b>BAÑO</b></p> <p><b>Fotografía N°17</b></p> <p>Estos baños son nuevos y cumplen con las especificaciones de la norma.</p> <p>Estos baños son para todas las dependencias</p> | |

También evidenciamos el baño de discapacidad con sus barandas de apoyo tanto al lado de la taza como en la pared hay espacio suficiente y buena iluminación

| Ausencia de sistema de alarma o llamado en baño | Instalar un sistema de alarma o llamado en el baño, destinado a la seguridad colectiva de los pacientes en situación de discapacidad, ya que el baño queda en la parte de atrás y tanto para la seguridad del paciente como para el personal asistencial es de vital importancia través de la asignación de tareas al personal de apoyo en las adaptaciones de infraestructura, en el baño, por parte de la coordinación de servicios administrativos. | se debe dar inicio en un plazo menor a una semana de la entrega del presente informe y no más de 60 días después. |
