**DEFORMACIÓN Y LÍMITE DE FRACTURA DE DOS SISTEMAS ROTATORIOS  
PROTAPER UNIVERSAL® Y PROTAPER NEXT™ POSTERIOR AL USO CLÍNICO.**

**DEFORMATION AND FRACTURE LIMIT OF TWO ROTARY SYSTEMS PROTAPER  
UNIVERSAL® AND PROTAPER NEXT™ POST CLINICAL USE**

Od. Residentes IV Semestre de Endodoncia

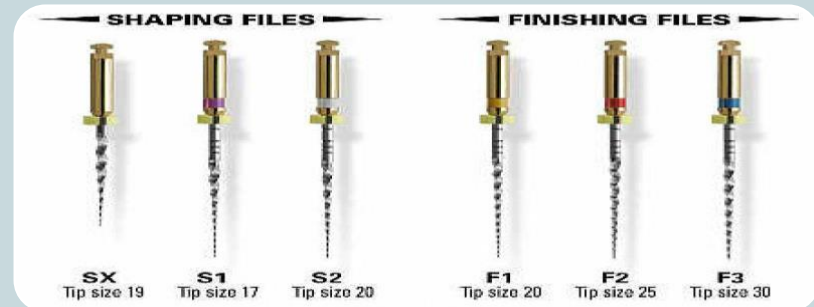
PTN disponibles, en diferentes longitudes, para dar forma al conducto: X1 (17 / 0,04), X2 (25 / 0,06), X3 (30 / 0,07), X4 (40 / 0,06), y X5 (50 / 0,06).

**PTU Disponible** Sx (19/0,04), S1(18 / 0,02) S2(20/ 0,04) F1(20 / 0,07) F2(25/0,08) F3(30/0,09) F4(40/0,06) F5(50/0,05).

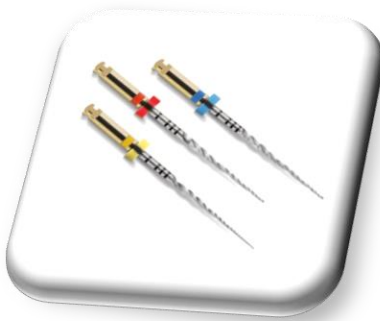
30 instrumentos PTN (Dentsply Maillefer, Ballaigues, Suiza) , 10 de cada referencia (x1, X2 y X3)

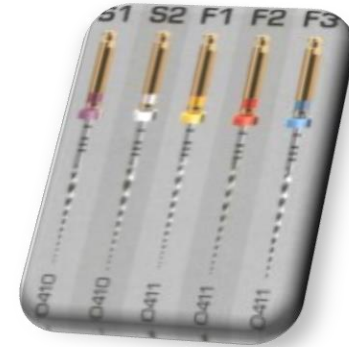
60 instrumentos PTU (Dentsply Maillefer, Ballaigues, Suiza), 10 de cada referencia (SX, S1, S2, F1, F2, F3)

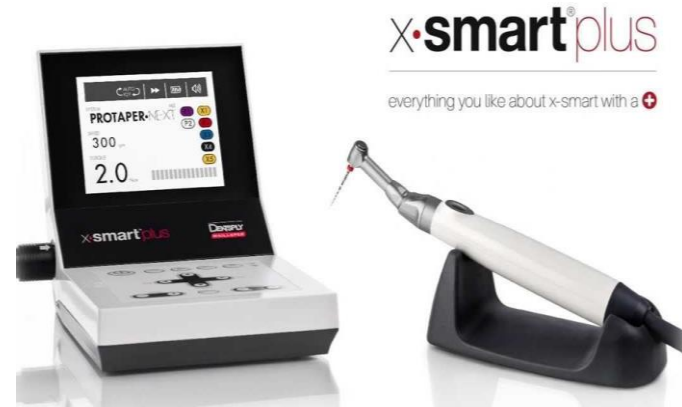
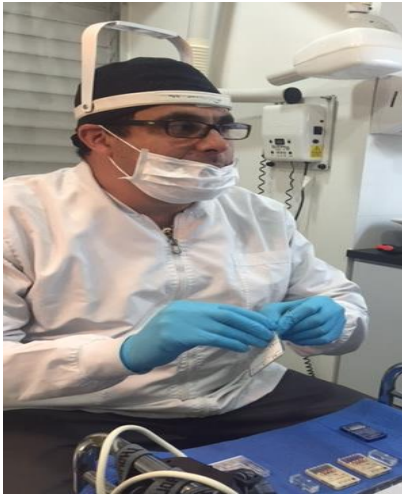
El motor empleado para realizar la preparación con los dos sistemas rotatorios fue el X-Smart® (Dentsply®, Maillefer®)

Preparados por un solo operador siguiendo las indicaciones del fabricante

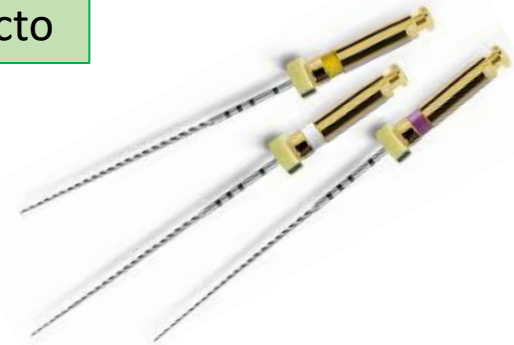
Para permeabilidad mecanizadas específicas  
Pathfile® 13/02, 16/02 y 19/02

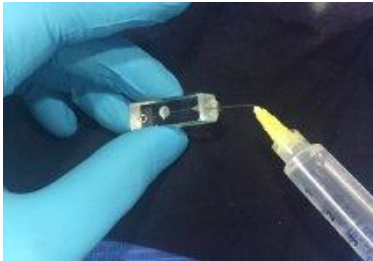
se ensancho el tercio coronal del conducto con SX con un movimiento continuo y constante con ligera presión apical, llevando los instrumentos una sola vez a longitud deseada

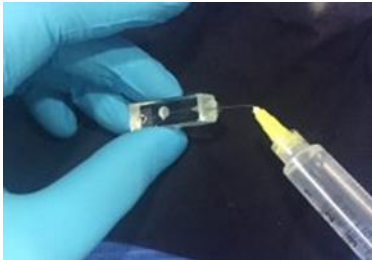
El tercio apical se preparó con limas F1 hasta la longitud de trabajo

Recapitulando con una lima K 10, entre paso de limas mecanizadas y se realizó de la misma manera la instrumentación con limas F2 y F3.

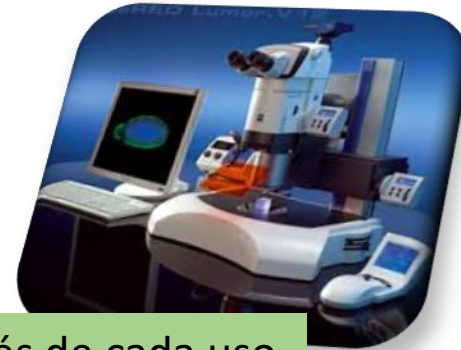
los instrumentos utilizados se observaron con el microscopio quirúrgico Carl Zeiss Meditec AG S100 (OPMI pico)®

Este protocolo se realizó después de cada uso hasta que la primera lima de la serie se fracturo

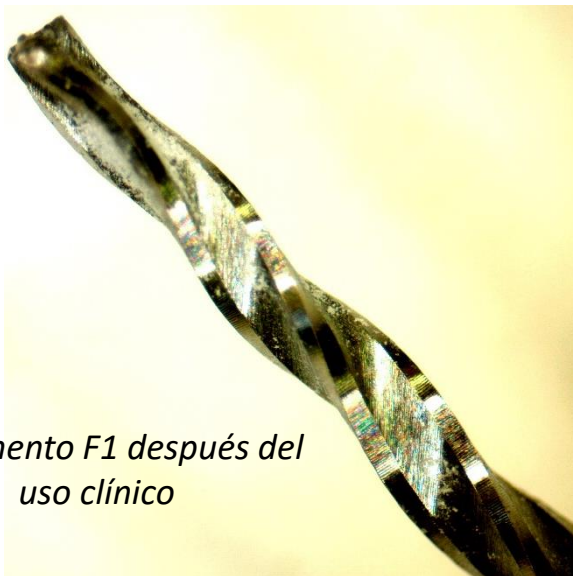
*Instrumento F1 después del uso clínico*

El desgaste y deformación de las limas se observó bajo el microscopio quirúrgico, se evidencio en el sistema PTU desde el primer uso con más frecuencia en la limas F2 y en el sistema PTN en el uso 2 y 3 en las limas X1 y X2.

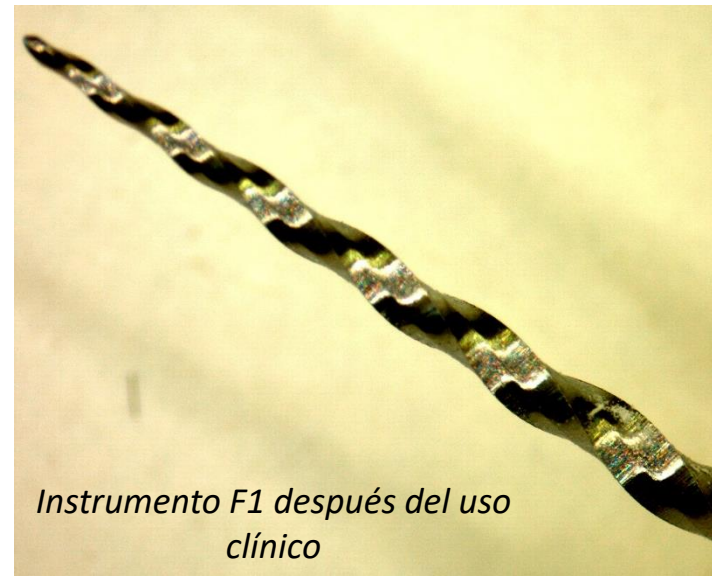
*Instrumento F1 después del uso clínico*
