**PATRÓN DE FRACTURA DE ESTRUCTURAS TRILOR® CON VOLADIZOS CORTOS: EVALUACIÓN  
CON SEM**

**COLEGIO ODONTOLÓGICO  
INSTITUCIÓN UNIVERSITARIA COLEGIOS DE COLOMBIA - UNICOC  
ESPECIALIZACIÓN EN REHABILITACIÓN ORAL**

**SANTIAGO DE CALI  
24 DE JUNIO DE 2026**

**PATRÓN DE FRACTURA DE PRÓTESIS HÍBRIDA TRILOR® CON VOLADIZOS CORTOS:  
EVALUACIÓN CON SEM.**

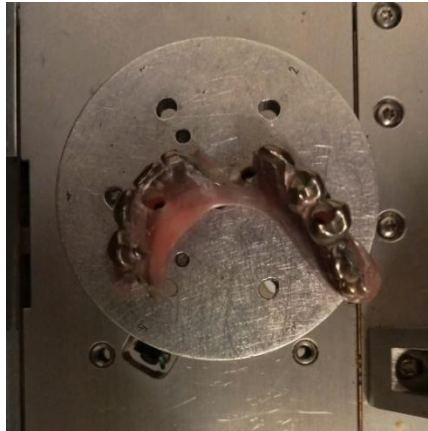
*Ilustración 4. Estructura con baño metalizado en oro.*

Se realizó un baño metalizado en oro como prueba piloto, para que se observe con mayor claridad el proceso.

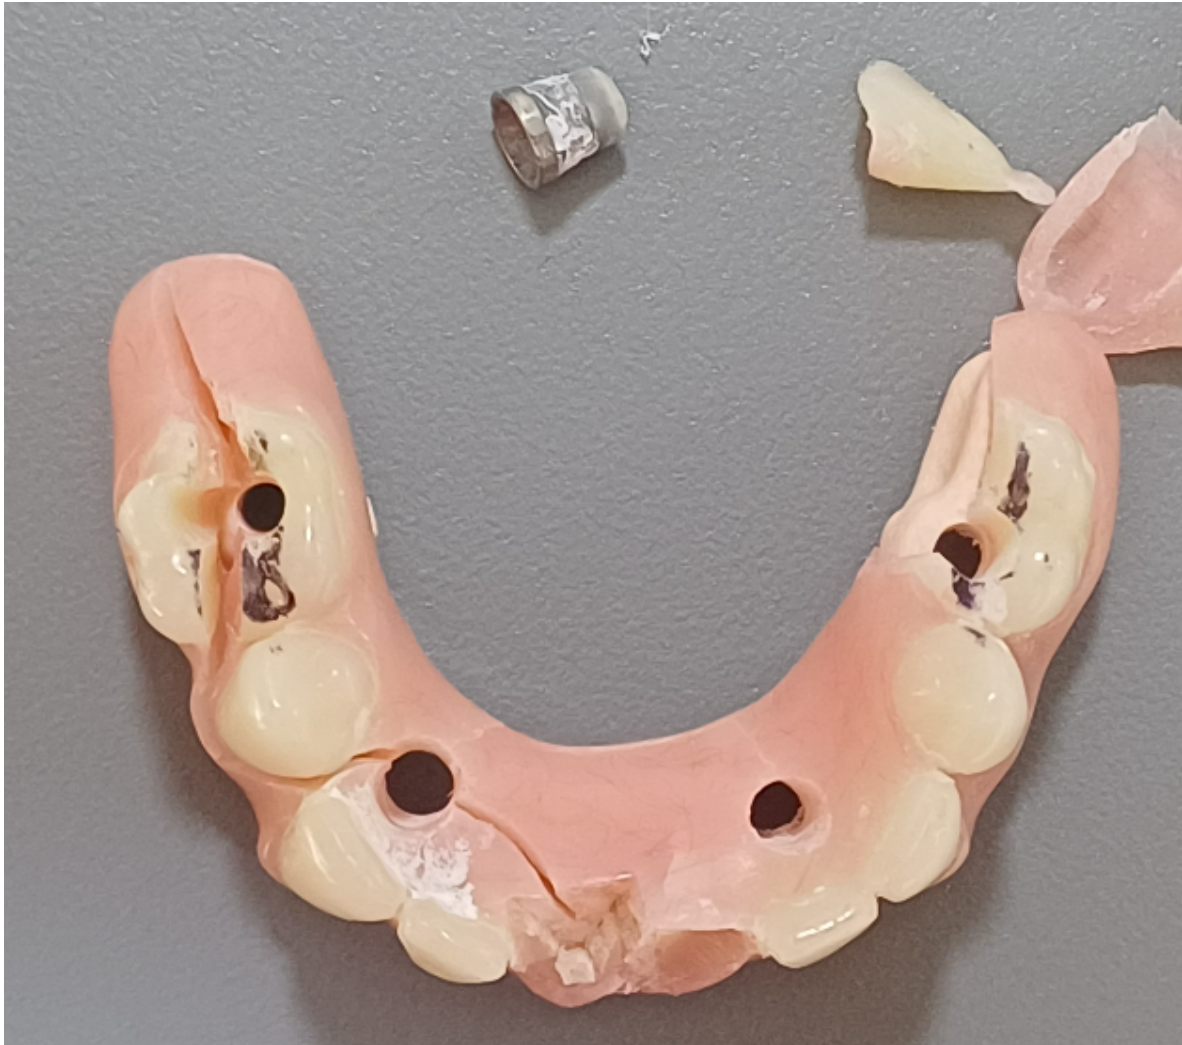
*Ilustración 7. Voladizo de 7 mm A*

Los resultados de las imágenes bajo el microscopio de barrido se muestran tipo de fallo mixto, Se pueden apreciar las grietas de la resina acrílica del recubrimiento, además presentaron superficies irregulares tras el desprendimiento como se observa en las **(figuras 5, 6, 7, 8)** la estructura analizada corresponde a una estructura con voladizo de 10 mm
