## **PATRÓN DE FRACTURA DE ESTRUCTURAS TRILOR® CON VOLADIZOS CORTOS: EVALUACIÓN CON SEM**

**COLEGIO ODONTOLÓGICO  
INSTITUCIÓN UNIVERSITARIA COLEGIOS DE COLOMBIA - UNICOC  
REHABILITACIÓN ORAL  
SANTIAGO DE CALI  
24 DE JUNIO DE 2026**

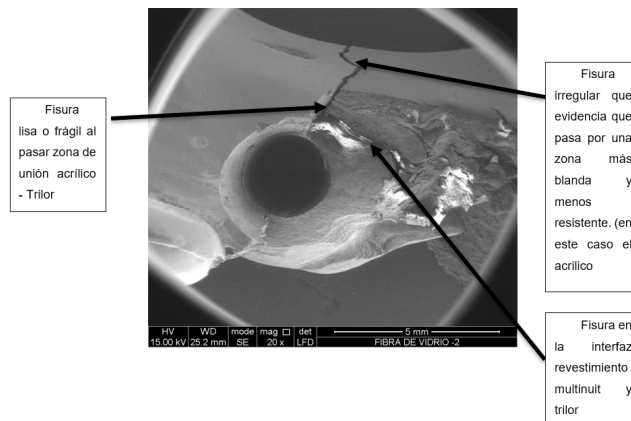
Fisura interna en componente Multi-unit. Al presentarse una fisura interna en el componente Multi-unit, la estructura pierde su solidez original. Esto no solo debilita el soporte de la prótesis, sino que altera su asentamiento exacto sobre los implantes (ajuste pasivo). Como resultado, el esfuerzo de la masticación se concentrará en esa grieta, creando un punto de fatiga que puede terminar por romper todo el sistema bajo cargas que normalmente debería soportar. *ver imagen 4.*

*Imagen 5. Fractura en zona multiunit a 20 aumentos*
