## ANÁLISIS DE LA INTERFASE PILAR/IMPLANTE EN PILARES PREFABRICADOS, MAQUINADOS Y SINTERIZADOS POR LÁSER FUSIÓN

**Propósito:** Comparar el tamaño de la interfase en pilares prefabricados, maquinados y sistema de sinterizado por láser fusión en 4 puntos de medición. **Materiales y Métodos:** Sobre 18 implantes de conexión interna (Aurea Phibo), se conectaron 18 pilares divididos en 3 grupos (6 Pilares prefabricados, 6 pilares maquinados y 6 pilares láser fusión). Todos los pilares fueron torqueados a 35 Ncm y se realizó el proceso de imbibición en resina epóxica. Luego se realizó un corte axial mediante un micrótopo y se obtuvieron las imágenes de los especímenes segmentados mediante un estereomicroscopio y se observaron en un analizador de imágenes para determinar el tamaño de la interfase en cuatro puntos: 1. En el tornillo de fijación y la superficie interna del pilar protésico (A y B), 2. En el pilar protésico y la plataforma del implante (C y D), 3. En el pilar protésico y la superficie interna del implante (E y F), 4. El asentamiento pilar/implante (G y H). **Resultados:** Punto A: en el sistema prefabricado vs. Láser fusión se observaron diferencias estadísticamente signific

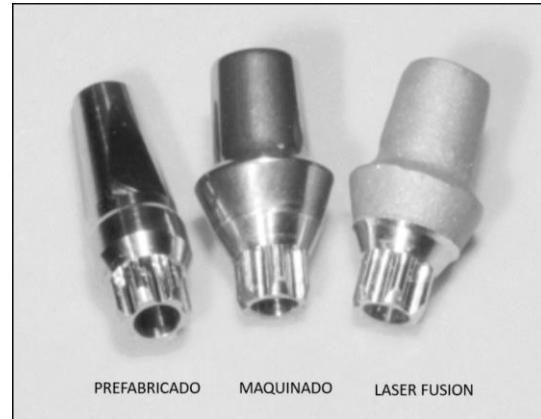
**Fig. 2** Pilares protésicos en 3 sistemas de confección

Para el grupo 2 y 3, se realizó un escaneo digital usando un escáner extraoral (3Shape D700 scanner), con un cuerpo de escaneo sobre cada implante, para obtener una imagen en 3D mediante el software digital (Dental System), y se diseñaron 6 pilares para cada uno de los sistemas maquinado (DMG 5 ejes) y láser fusión (EOSint 270) de forma no anatómica. Fig. 2

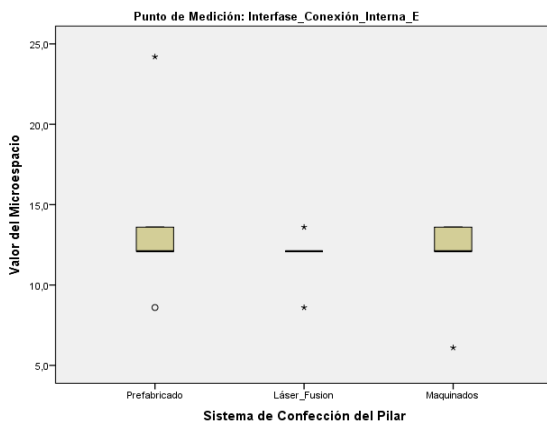
#### Punto E:

El sistema Láser Fusión presentó menor interfase, mientras que en el Maquinado se observaron mayores valores de microespacio.

En el sistema prefabricado vs. Láser fusión no se observaron diferencias estadísticamente significativas ( $p=0.3495$ ).

En el sistema prefabricado vs. Maquinado no se observaron diferencias estadísticamente significativas ( $p=0.409$ ).
