# **PATRÓN DE FRACTURA DE ESTRUCTURAS TRILO® CON VOLADIZOS CORTOS: EVALUACIÓN CON MICROSCOPIA ELECTRÓNICA DE BARRIDO**

**Institución Universitaria**  
**Colegios de Colombia – UNICOC**  
**Programa Académico: Rehabilitación Oral**

**Daniela Vanessa Rodriguez De Arco**  
**Juan José Martínez Betancourt**  
Especialización en Rehabilitación Oral

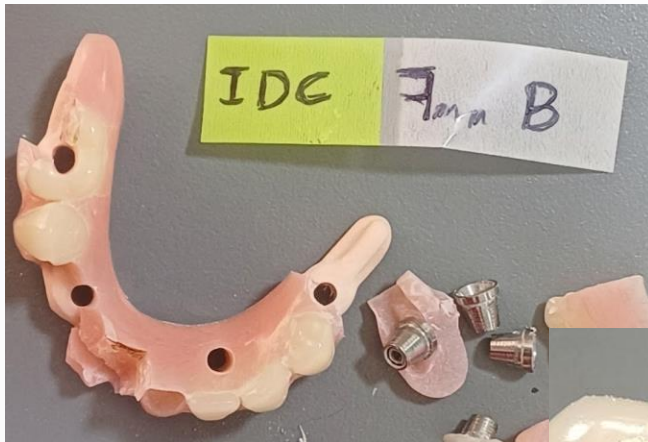
- **Falla Predominante: Adhesiva**

Se observó en el 100% de las zonas de voladizos laterales.

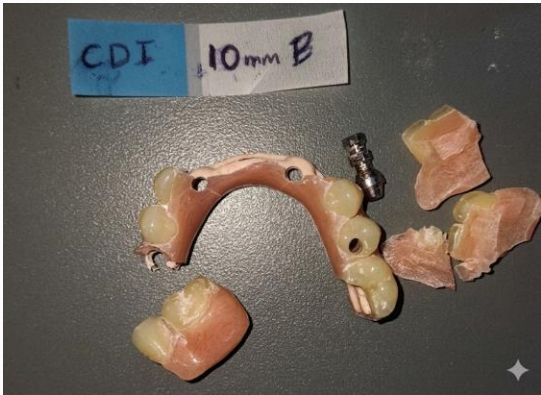
Voladizos 10 mm

- **Falla cohesiva**

Desprendimiento del material, grietas profundas con exposición de las fibras del tecno polímero.

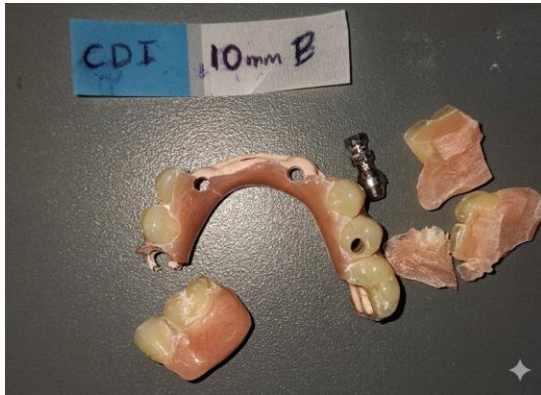
Residuos

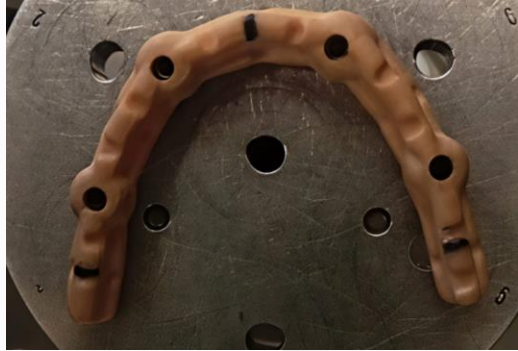
Voladizo 7 mm

**Falla Cohesiva.**  
desprendimiento de las  
fibras, voladizo derecho.

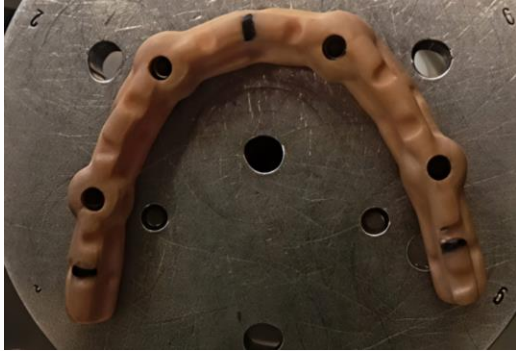
Voladizo 10 mm

## Falla cohesiva.

Se observa desprendimiento del material del polímero y exposición de las fibras
